5. Evaluación del daño en estructuras de carácter religioso

Resumen

En este capítulo se presentan los daños observados durante el sismo del 19 de septiembre de 2022, en estructuras de uso religioso ubicadas en diversas comunidades de Michoacán. Se realizó un recuento de los templos, su sistema estructural y la tipología de daños. También se hizo un concentrado del comportamiento y del tipo de fallas presentadas por los diferentes elementos estructurales, el cual puede servir de base técnica en la definición de planes y proyectos de intervención. Se concluye, sobre la pertinencia de una evaluación de daños realizada por las brigadas de técnicos con formación en ingeniería estructural.

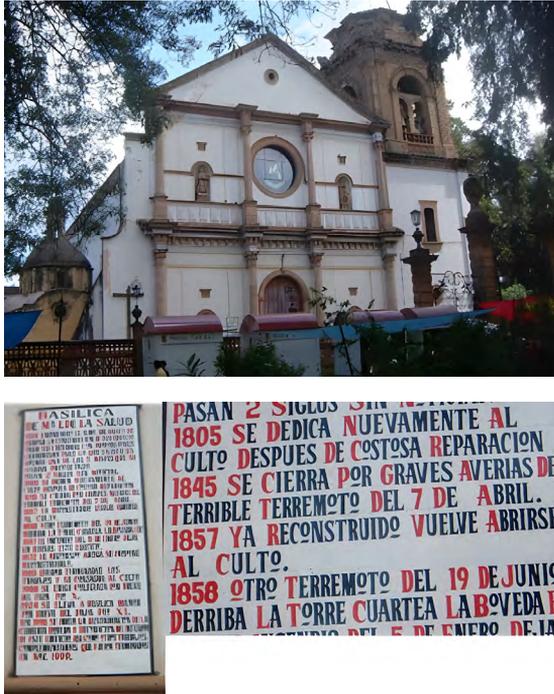
Figura 5.1. Descripción de daños en la Basílica durante los temblores de 1845 y 1858

La Basílica de Nuestra Señora de la Salud se encuentra localizada en la ciudad de Pátzcuaro, Michoacán, en las calles de Arciga y Efrén Urincho. Es el principal edificio religioso de la ciudad, su periodo de construcción es de 30 años iniciando en 1540 y finalizando en 1570. La Basílica sufrió daños como consecuencia de los temblores de 1848 y 1857 como se hace constar en la placa adosada en la parte inferior de la torre (señalada mediante el recuadro y amplificada en la imagen a su derecha en la figura 5.1). El temblor

de 1858 fue especialmente intenso en la región de Pátzcuaro y derribó la torre y cuartea la bóveda.

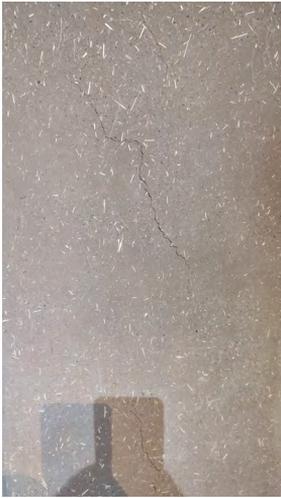
a) Muros con aplanado de adobe

- 1) Agrietamiento en muros con aplanado de adobe (figura 5.3a)
- 2) Agrietamiento en muros de la sacristía (figura 5.3b)
- 3) Agrietamiento en la puerta de acceso (figura 5.3c)
- 4) Daño en la zona del dintel (figura 5.4a)
- 5) Daño en la zona de intersección de muros (figura 5.4b)
- 6) Daños en la fachada principal, que ya había sido reparada anteriormente en el segundo nivel en el frontón y en el arranque del campanario (figura 5.5)
- 7) Daños en la zona del coro (figura 5.6a)
- 8) Daños en los arcos y muros del sotocoro (figura 5.6b)
- 9) Daño en la intersección del arco con muro lateral (figura 5.6c)

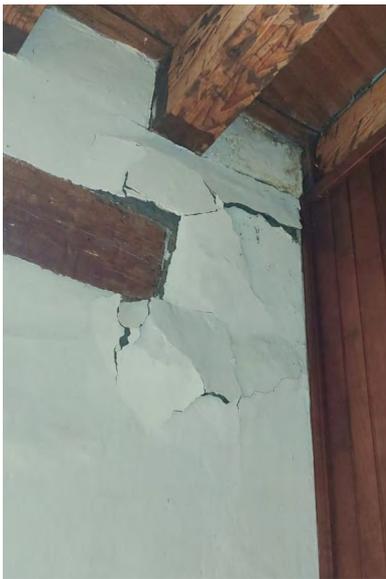
a) Daño en la zona de dintel

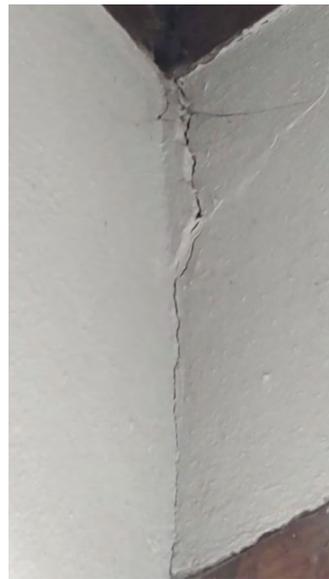
b) Daño en la zona de intersección

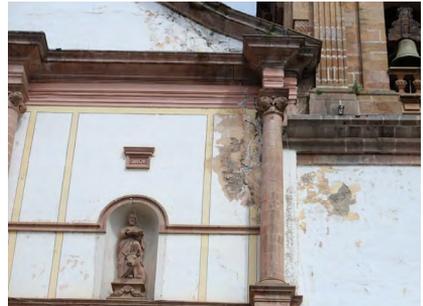
Figura 5.5. Fachada principal y detalles de daños en el segundo nivel, frontón y arranque del campanario

b) Segundo nivel y frontón
y arranque del campanario

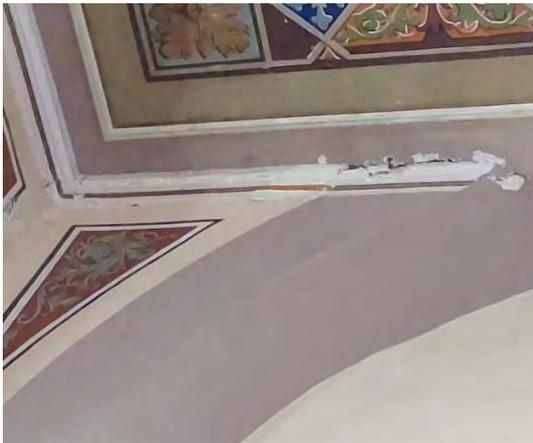
a) Daño en la zona de los arcos
y muro del sotocoro

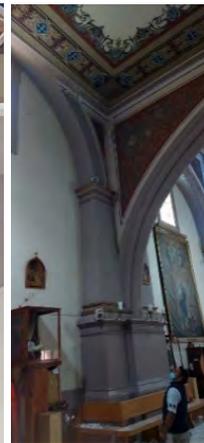
b) Detalle
del arco del sotocoro

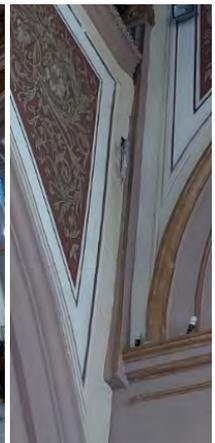
c) Intersección del
arco con muro lateral

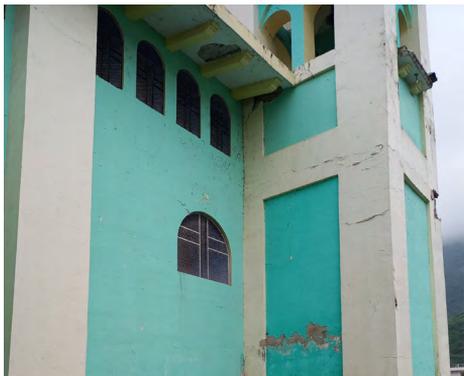
a) Vista posterior del campanario

En la fachada posterior, debajo de donde se ubica el campanario (figura 5.8a) y en la columnas en las que se apoya la linternilla, habían daños severo (figura 5.8b).

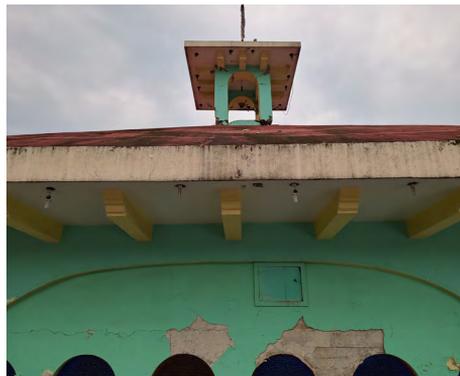
b) Desprendimiento del aplanado y daño en la linternilla

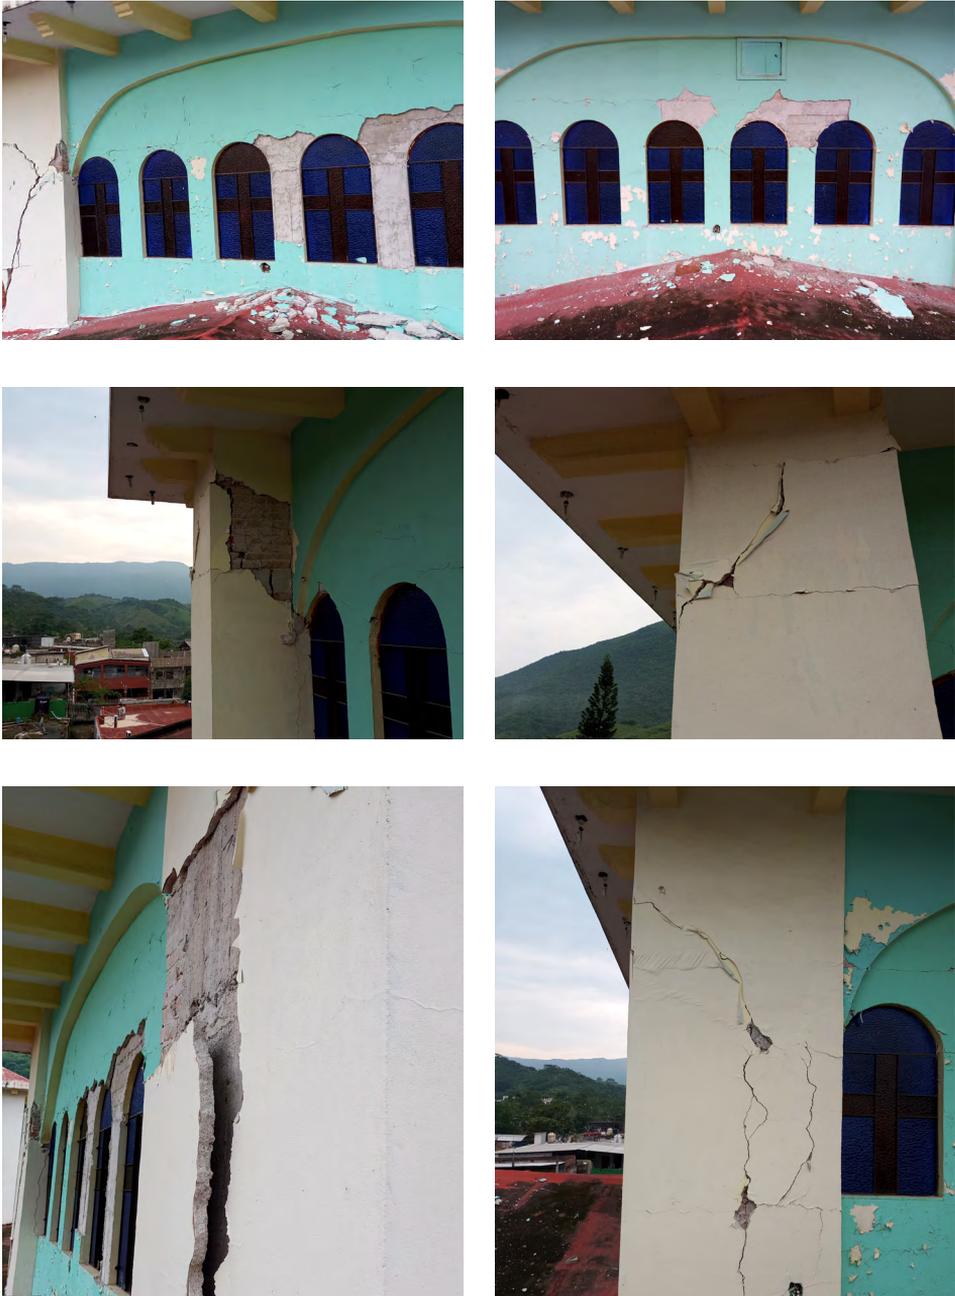
En la parte superior de la cubierta se presentó daño severo en el tambor, en algunos casos se presentaron agrietamientos del orden de 1.0 cm de ancho, desprendimiento completo del aplanado y agrietamiento en los muros de los huecos de los ventanales. Gran parte de estos daños es porque no existe confinamiento en los muros (figura 5.9).

Figura 5.9 .Daño en el tambor y ventanales de la parte superior

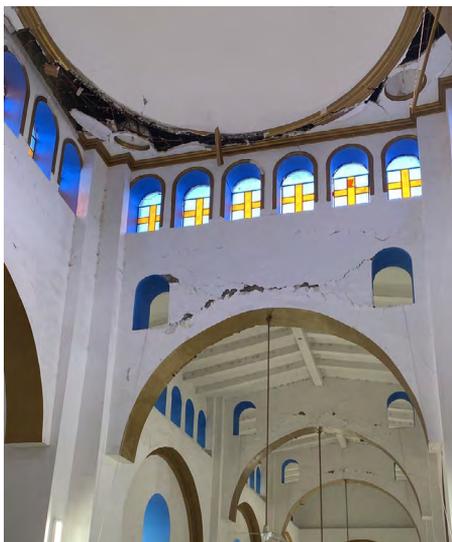
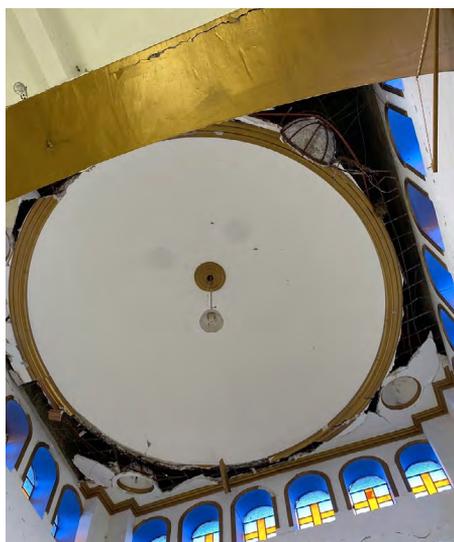
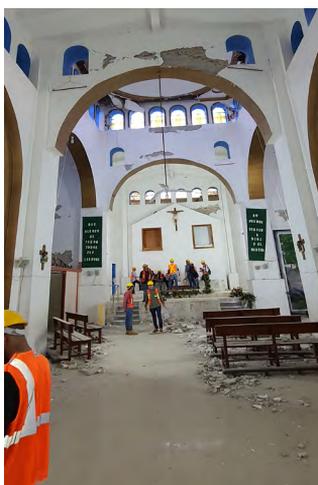
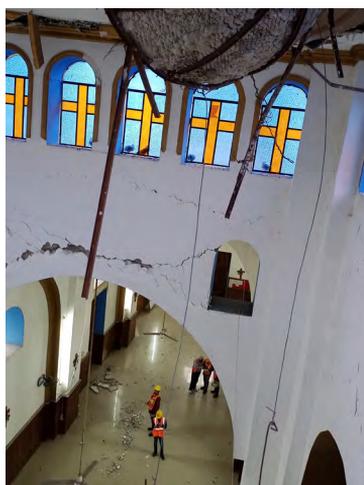
En su interior, los daños fueron severos: el falso plafón de malla desplegada que pretendía simular una bóveda se desprendió, los arcos también se dañaron y los pisos se levantaron se rompieron en casi toda el área del púlpito (figura 5.10).

Figura 5.10. Vista interior de la Parroquia, con todos sus elementos estructurales con daño severo

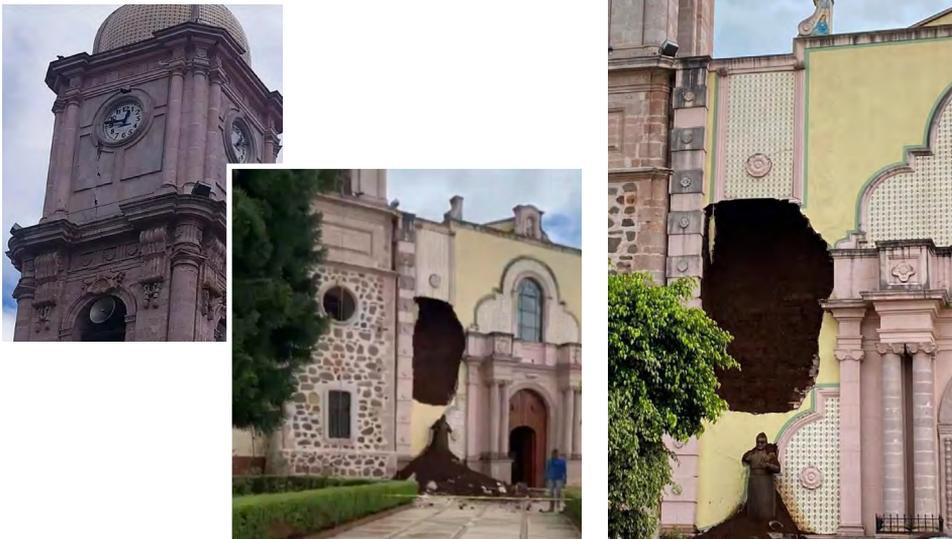
La parroquia de San Miguel Arcángel está ubicada en la calle Hidalgo Sur, núm. 10, en el centro de Tacátzcuaro. Vasco de Quiroga mandó a erigir la primera parroquia del lugar el 9 de julio de 1564. Se trata de un templo con la planta en forma de cruz con cubierta de teja. El tambor es de forma octagonal y sostiene una cubierta con pendiente a ocho aguas. Su fachada es plana con pocos detalles en cantera. La torre campanario se encuentra adosada al lado izquierdo, como una estructura independiente. El campanario es de dos cuerpos: en la parte superior hay un reloj con carátula a dos lados. Su remate es una cúpula con orbe y cruz metálica. Los principales daños se presentaron en los muros construidos con mampostería de adobe. En la Figura 5.11 se muestra el daño en la fachada principal, en donde se pueden observar grietas en la parte baja del reloj, desprendimiento de los muros de adobe fuera de su plano y más daño, en la junta de la torre y también la en fachada.

Figura 5.11. *Daños estructurales en la fachada de la Parroquia de San Miguel Arcángel, Tacátzcuaro*

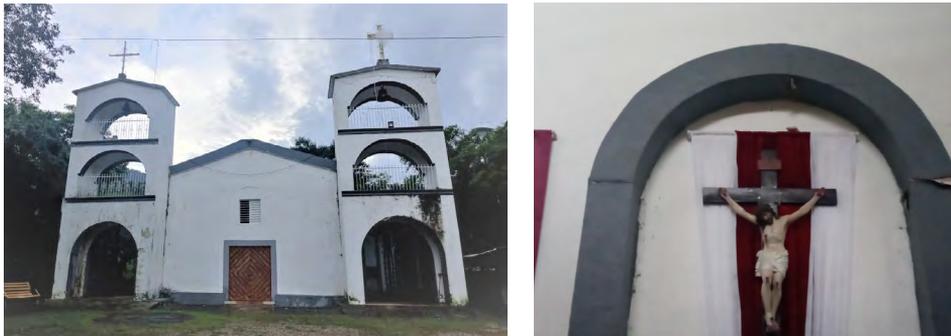
La capilla de Guadalupe del Cobre se encuentra ubicada en Prolongación Álvaro Obregón, núm. 876, Centro, en Coalcomán. En sus inicios, Coalcomán era una comunidad indígena purépecha que fue conquistada por los españoles en 1530. Ha tenido un desarrollo agrícola y minero desde el siglo XIX (Espejel, 1992). La capilla es parte del patrimonio religioso de la comunidad, y está estructurada con muros de mampostería y una cubierta de losa maciza de concreto reforzado. Su fachada es simple, sin detalles, únicamente la puerta de acceso y una pequeña ventana. Flanqueando la fachada se encuentran dos campanarios de tres cuerpos, cuya estructura es de concreto reforzado que simula arcos de mampostería. En la figura 5.12 se muestra la fachada principal y daños en su interior, principalmente en elementos decorativos.

Figura 5.12. *Fachada y daños en elementos decorativos, Capilla de Guadalupe del Cobre*

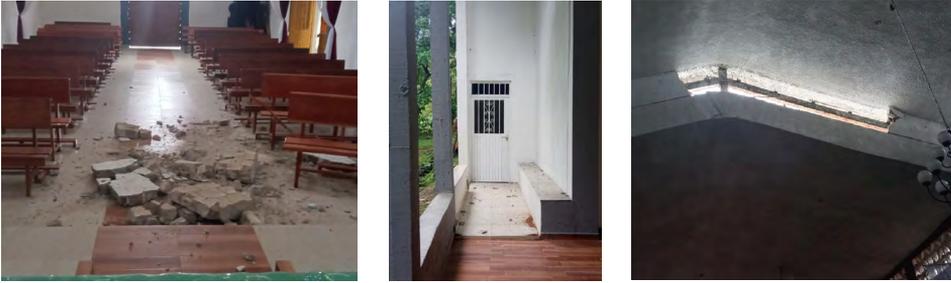
Los materiales que servían de recubrimiento en techos y muros, se desprendieron en el interior de la capilla, también el relleno que servía de ajuste en el cambio de nivel de la cubierta (figura 5.13).

Figura 5.13 .Daños en el interior de la Capilla de Guadalupe del Cobre

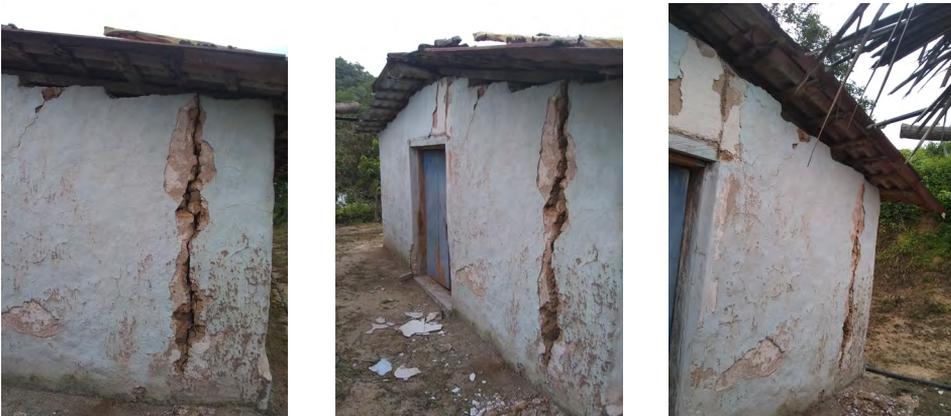
La capilla Chacalapa se encuentra ubicada en el poblado de El Coire, municipio de Aquila. Es de patrimonio religioso de la comunidad. Se trata de una estructura sencilla resuelta con muros de mampostería sin confinar, su cubierta es de lámina apoyada sobre elementos de madera. La cubierta no cuenta con un anclaje eficiente sobre los muros y éstos no tienen elementos de confinamiento, por lo que es una estructura que se puede considerar como de alta vulnerabilidad ante eventos sísmicos (figura 5.14).

Figura 5.14. Daños estructurales en la capilla Chacalapa, el Coire

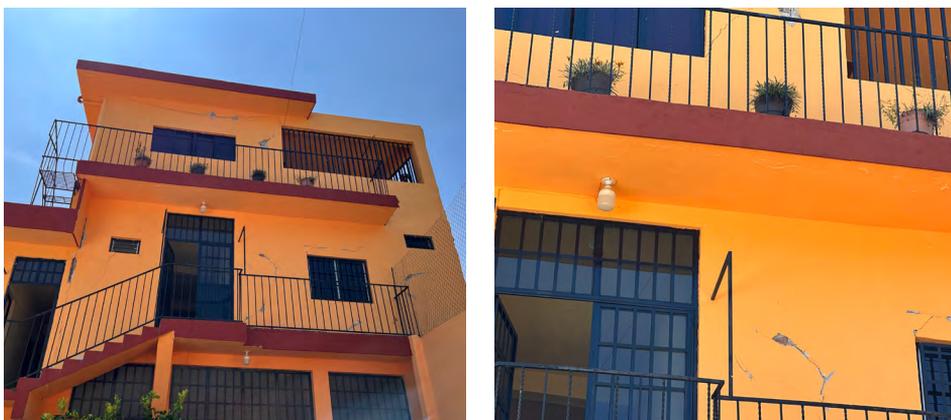
El convento de San Francisco se encuentra ubicado en Vicente Guerrero, núm. 19, Coalcomán. Una edificación de patrimonio religioso, con una estructura relativamente reciente de mampostería con elementos adicionales como columnas y traveses de concreto reforzado. Es una edificación producto de la autoconstrucción y se desarrolló en función de las necesidades del convento, con condiciones de irregularidad en planta y en elevación. En la figura 5.15 se muestra la fachada posterior del convento, donde se observan dos cuerpos a diferentes alturas, puertas y ventanas sin confinar, por lo que durante el evento sísmico se presentaron agrietamientos en casi todos los muros de esta fachada.

Figura 5.15. Vista general de la fachada posterior del convento y daño en los muros

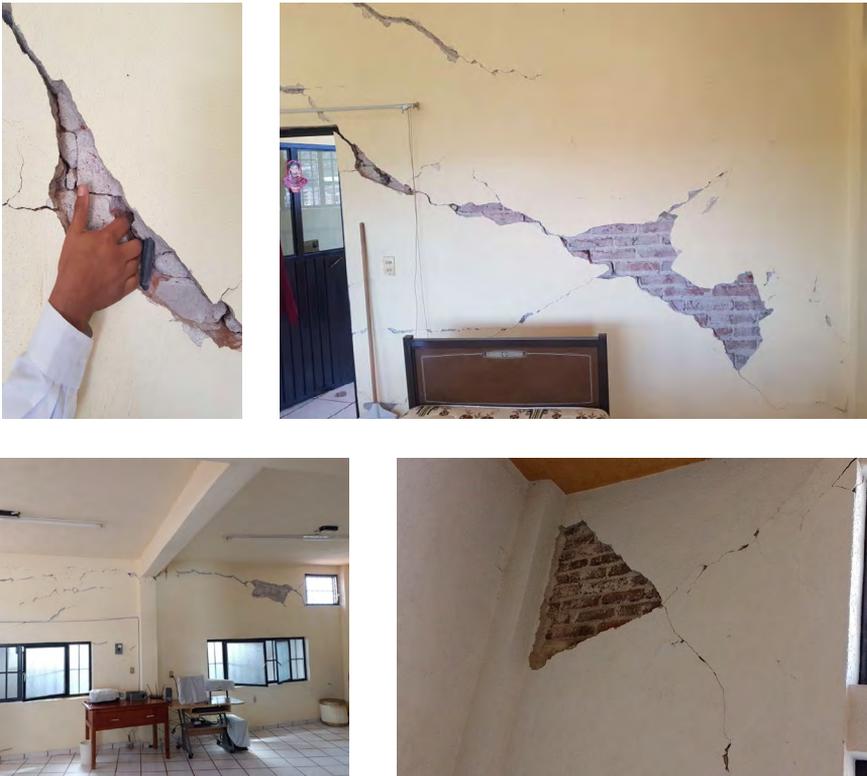
En la parte del segundo nivel del convento es en donde se presentaron la mayoría de los daños. En la figura 5.16 se muestra la vista interior de los dormitorios ubicados en la parte superior del convento.

Figura 5.16. Vista interior de los daños estructurales en muros de los dormitorios

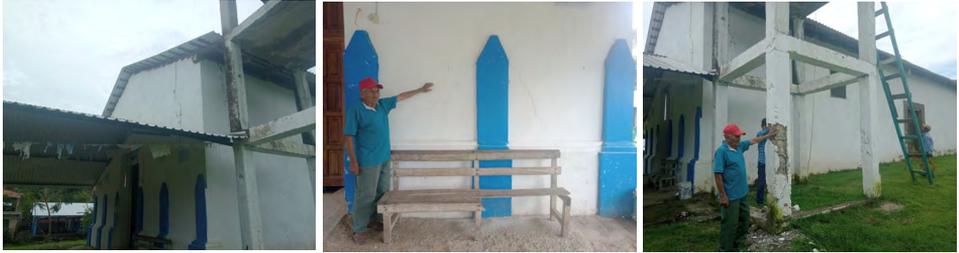
La iglesia de la comunidad El Coire es una estructura de patrimonio religioso. Se encuentra resuelta con muros de mampostería y no cuenta con elementos de confinamiento. La cubierta es de lámina apoyada sobre tablas que transmiten su carga a elementos de madera, las cuales por carecer de las uniones adecuadas no pueden denominarse armaduras. Los muros de la fachada presentan agrietamiento vertical y diagonal en la parte inferior. El campanario tiene una estructura de concreto reforzado formada con traveses y columnas, en esta el confinamiento es deficiente por lo que se dañó fácilmente (figura 5.17).

Figura 5.17. Daños estructurales en la capilla de El Coire

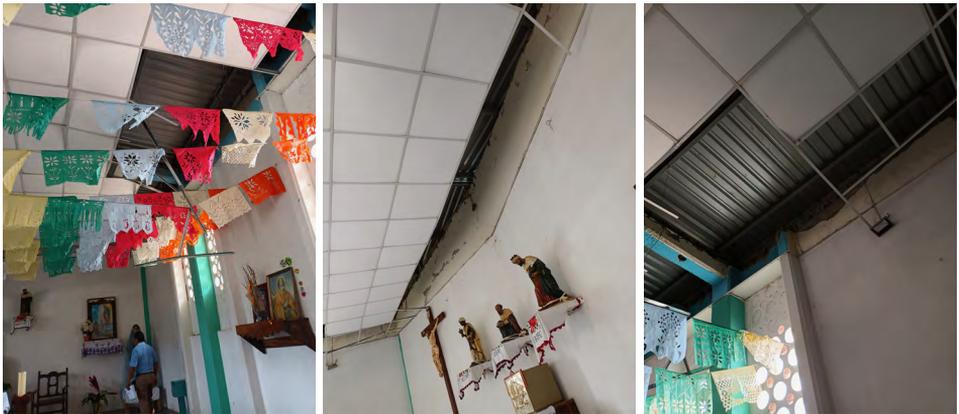
La comunidad de Pomaro pertenece al municipio de Aquila, es una de las de origen nahua (Monzoy, 2006). La iglesia tiene una forma simple de un nivel con una cubierta de lámina apoyada sobre perfiles rolados en frío, que transmiten su carga apoyándose sobre muros de mampostería confinada. Tenía un falso plafón que se desprendió parcialmente de la cubierta (figura 5.18).

Figura 5.18. Vista interior de la iglesia de Pomaro

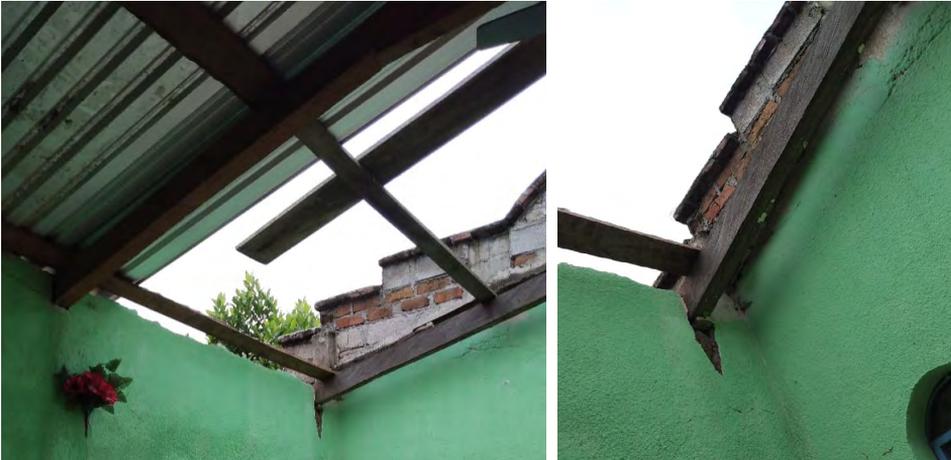
El Pueblo Nuevo es una comunidad perteneciente al municipio de Aquila. Su templo es sencillo, su estructura es de muros de mampostería sin elementos de confinamiento con una cubierta de lámina metálica que se apoya sobre tablas que, a su vez, transmiten las cargas a vigas de madera. Estas últimas se apoyan sobre los muros. No hay un anclaje adecuado entre los diferentes elementos que constituyen la estructura (figura 5.19), lo que permitió su caída.

Figura 5.19. Daño estructural en la iglesia de Pueblo Nuevo

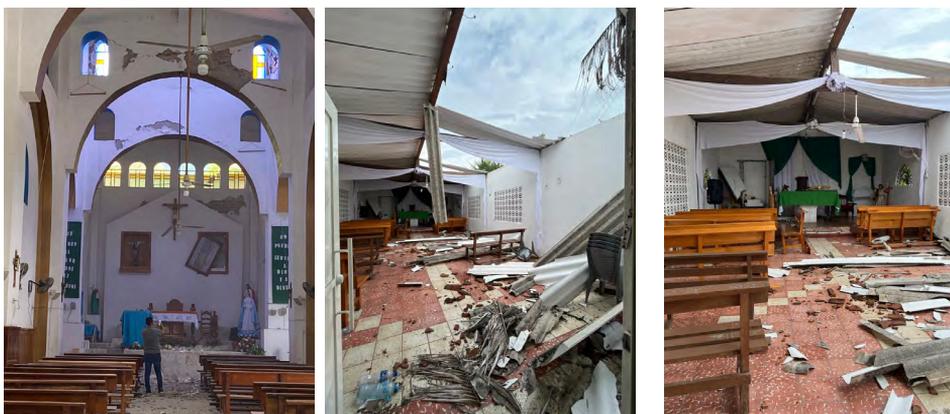
La comunidad de San Juan de Alima pertenece al municipio de Aquila. La iglesia de la comunidad es de un solo nivel, con una planta rectangular. La cubierta es de lámina de asbesto sobre un perfil metálico a manera de viga, simplemente apoyada y sobre muros perimetrales de mampostería con confinamiento. Los anclajes y apoyos no son los adecuados, ésta provocó que la lámina perdiera soporte y se desplomara (figura 5.20).

Figura 5.20 .Vista general del interior del templo y daños estructurales

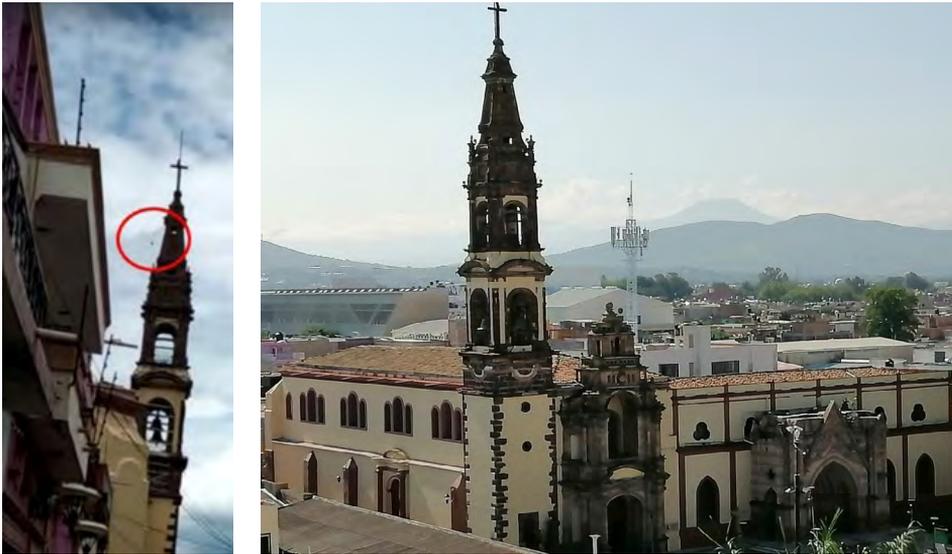
sismo de septiembre de 2022, una pieza de cantera que servía de ornamento y que se encontraba en la fachada, se desprendió (figura 5.21). En general la estructura no presentó daño.

Figura 5.21. Vista general de la fachada principal del templo y desprendimiento de una de sus piezas

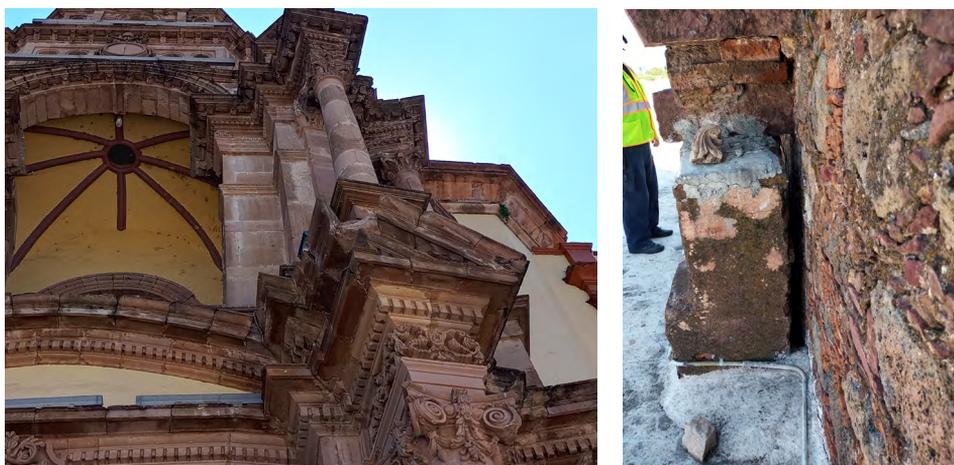
Los daños que se presentaron después del sismo del 19 de septiembre de 2022 indican que, aun cuando la torre del campanario se consideró como una estructura independiente a la nave, la junta constructiva no fue realizada adecuadamente, en el nivel de la cubierta y en el arranque del primer cuerpo, en la figura 5.22, se muestra la vista general de la fachada principal. También se observa que la junta entre el campanario y el muro del templo se hizo más evidente, por lo que los pobladores pensaron que el agrietamiento del lado de la fachada era un aviso de que la torre estaba en una situación de colapso inminente.

Durante la inspección visual, la brigada subió hasta la parte superior del campanario para verificar de qué tipo de daño se trataba, sin embargo, se comprobó que la torre es una estructura independiente del cuerpo principal y que la junta se había marcado, que tenía material deshecho de construcción conocido como cascajo eso era lo que se había caído, sin embargo, si es necesario que se le dé mantenimiento al campanario en su parte superior, ya que existen elementos de cantera que pueden desprenderse.

Figura 5.22. *Junta constructiva entre la torre del campanario y el cuerpo principal el templo*

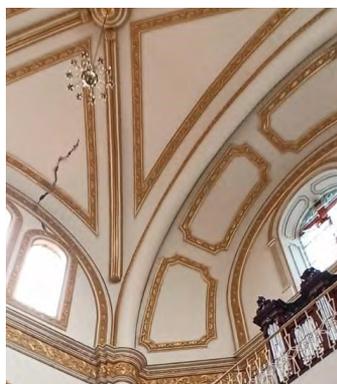
Debido al sismo de septiembre de 2022, se presentaron agrietamientos en la bóveda, en el arranque de las columnas, en la bóveda inmediata al coro y en los muros de intersección (figura 5.23).

a) Bóveda del Santuario

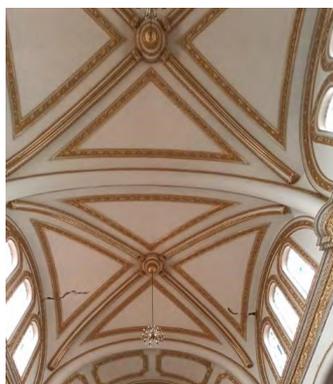
b) Arranque de columnas

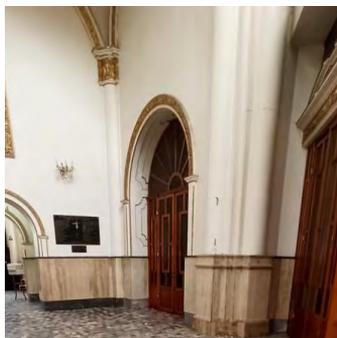
c) Intersección de muros

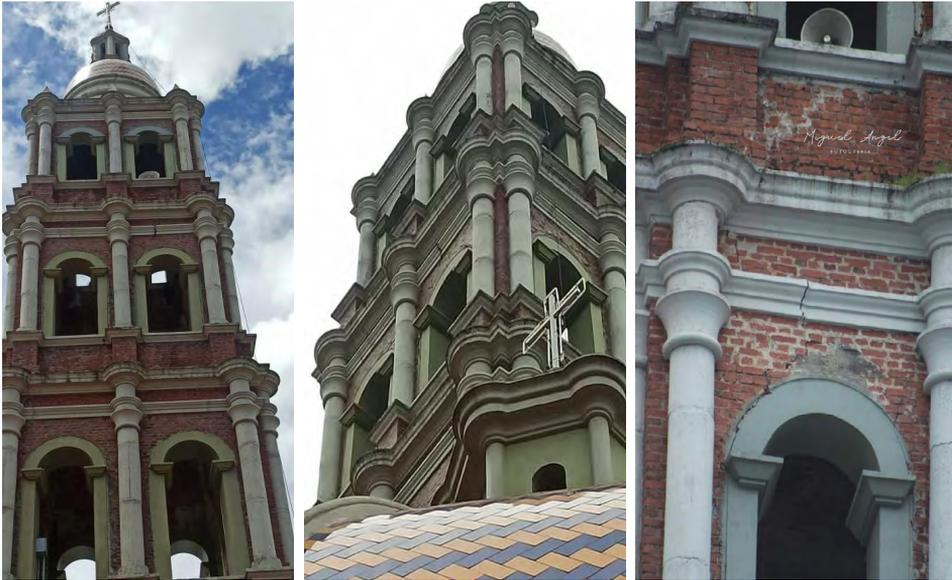
En la figura 5.24 se muestra el agrietamiento que se presentó en los arcos del campanario.

Figura 5.24. Daño en los arcos del campanario

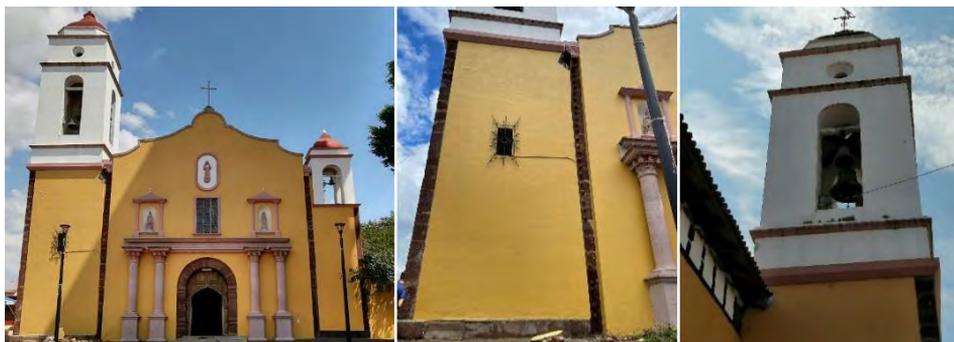
Figura 5.25. Parroquia de Santiago Apóstol

En la figura 5.25 se muestra la fachada principal de la parroquia de Santiago Apóstol y los daños que sufrió debido al sismo de septiembre de 2022, también se observan desprendimientos de la fachada, en la intersección del campanario izquierdo y en el arranque de las pilastras del campanario.

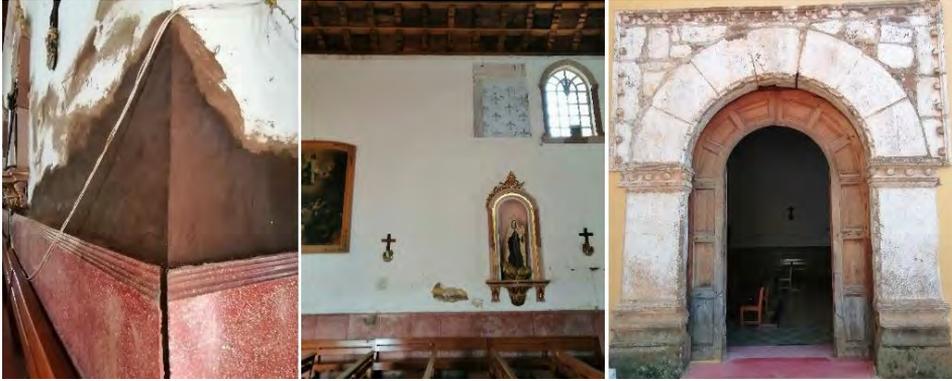
En la figura 5.26 se observa la reparación de algunas grietas y humedades con adobe estabilizado con paja, el agrietamiento en los muros sobre el zoclo de terrazo y el movimiento de la clave del arco en la puerta porciúncula.

Figura 5.26 .Detalles de los daños en la Parroquia de Santiago Apóstol

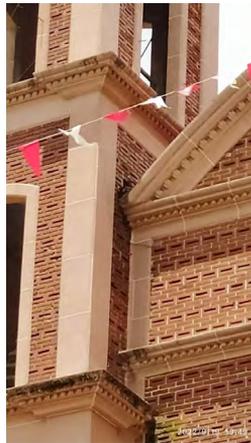
El templo de San Juan Bautista se encuentra localizado en el pueblo de Pamatácuaro, municipio de Los Reyes. Debido al sismo de septiembre de 2022, el frontón arqueado de la fachada sufrió de golpeteo con el arranque del campanario (figura 5.27).

Figura 5.27. Daño por interacción de la fachada con el campanario en el templo San Juan Bautista

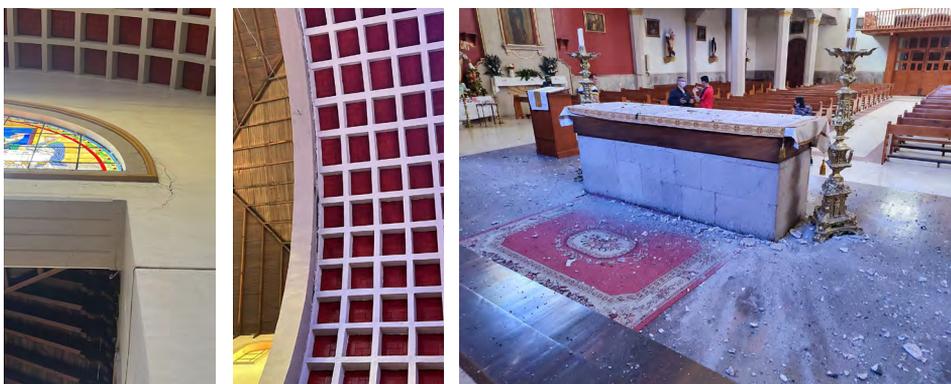
El templo de San Pedro Apóstol se encuentra en las calles Lic. Eduardo Ruíz e Independencia, Paracho. En la figura 5.28 se observan grietas en el arranque del arco y entre la cubierta y el arco; además se presentaron caídos del material de cubierta y agrietamiento vertical en algunos muros.

Figura 5.28. Agrietamiento en el arranque del arco, y entre la cubierta y el arco

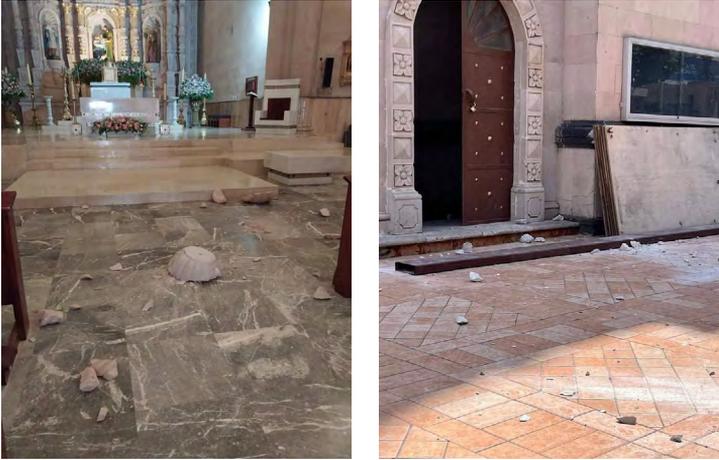
La parroquia de Santiago Apóstol en Sahuayo se encuentra ubicada en la esquina que forman las calles Morelos e Insurgentes. Los daños que se presentaron, básicamente, fueron en los elementos no estructurales, existieron desprendimientos de algunos elementos de cantera tanto al interior del recinto como en su parte externa (figura 5.29).

Figura 5.29. Desprendimiento de elementos no estructurales en el interior y exterior del recinto

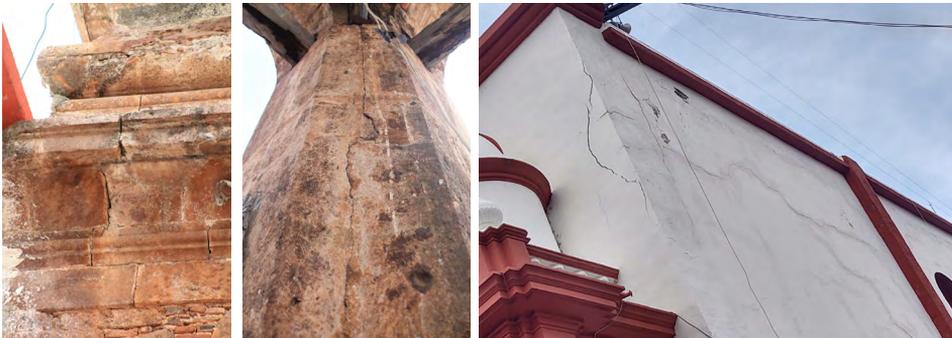
El templo de Santiago Apóstol se ubica en la calle Benito Juárez 4, Centro, Santiago Tangamandapio, Michoacán. El templo presenta los siguientes daños: agrietamiento en cornisas, en los muros laterales y en las columnas del campanario, desprendimiento de algunos elementos de las cornisas, y grietas en el intradós del arco de acceso (figura 5.30).

Figura 5.30. Daños menores en cornisas, pilastras y muros laterales

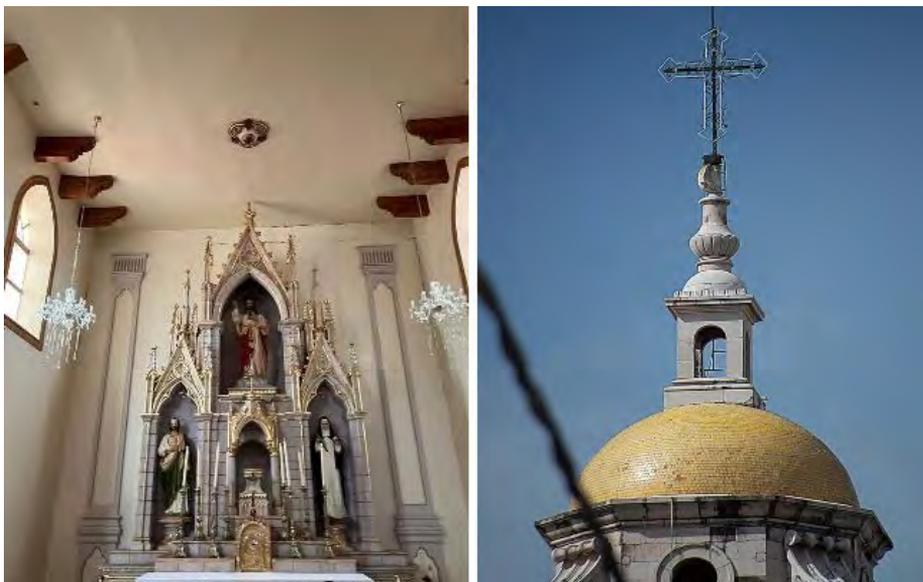
El Santuario del Santo Cristo Milagroso se encuentra ubicado en el pueblo de Santa Inés, municipio de Tocumbo. Durante el sismo del septiembre de 2022, presentó agrietamiento horizontal de los muros del atrio (figura 5.31).

Figura 5.31. Agrietamiento en el muro del altar mayor, Santuario del Cristo Milagroso

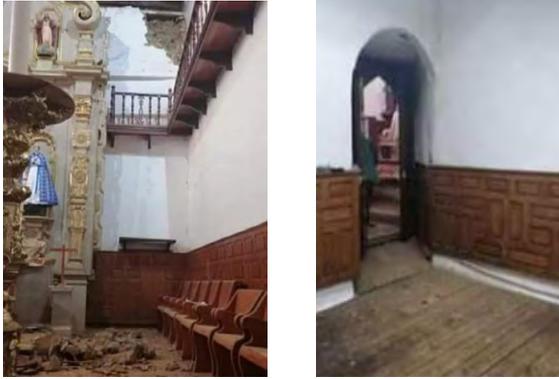
Figura 5.32. *Desprendimiento de aplanados de muros*

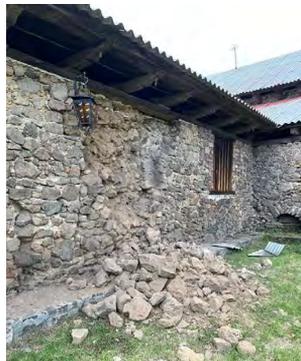
La parroquia de Santa Ana se encuentra ubicada en la población de Zirosto, municipio de Uruapan. Se trata de una estructura formada por una cubierta de lámina apoyada sobre tablas que transmiten la carga a envigados de madera. El conjunto de la cubierta se apoya sobre muros de mampostería irregular sin confinamiento. En su caras exterior e interior, la mampostería se trabajó con piedras rostreadas sin aplanados. Se utilizó adobe para completar el espesor de la parte interna del muro. En la figura 5.33 se muestran los daños en el muro de piedra de la parroquia.

Figura 5.33. *Daños en el muro de mampostería de la parroquia Santa Ana*

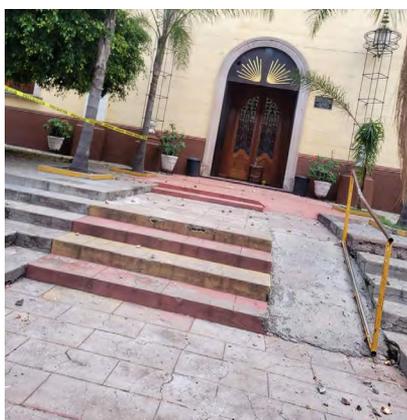
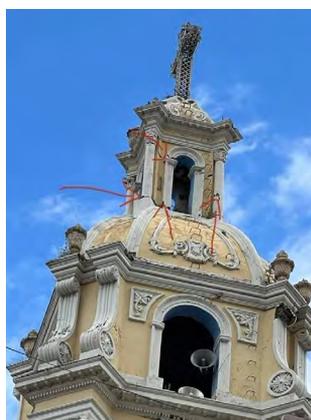
El templo de San Miguel Arcángel se encuentra ubicada en el centro de Villamar, cabecera municipal. Durante el sismo de septiembre de 2022, se presentaron daños en las columnas del campanario y desprendimiento de material de la fachada principal hacia el exterior (figura 5.34).

Figura 5.34. *Desprendimiento de elementos de la fachada y daño en las columnas del campanario*

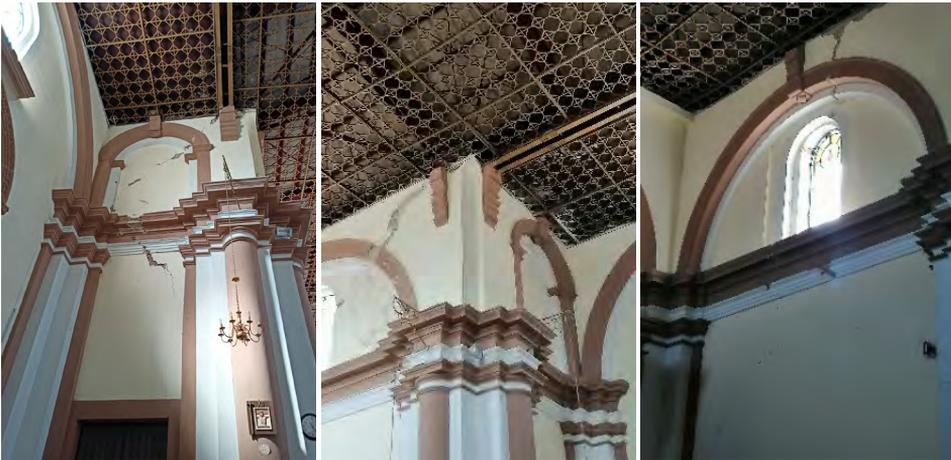
Figura 5.35. Agrietamiento en la zona de transepto y de la cubierta

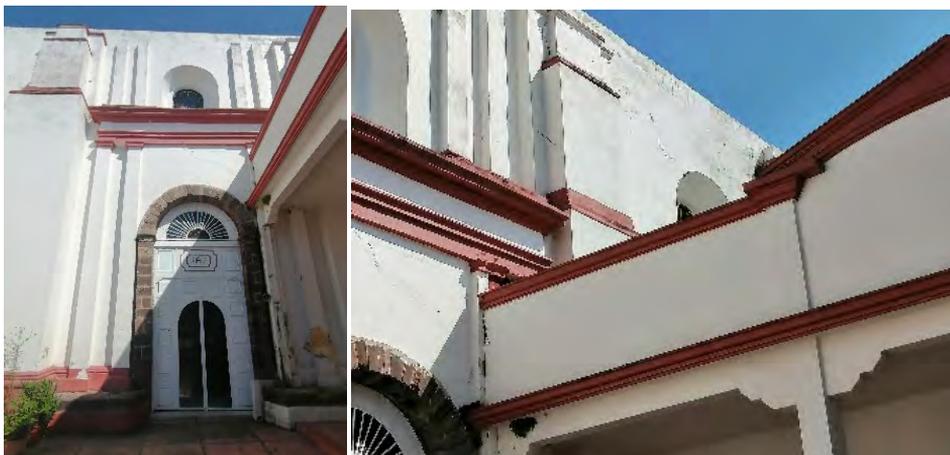
En la parte exterior existió daño debido a la interacción del muro pretil de la cubierta y el templo, aparentemente esas grietas ya existían y se volvieron a marcar (figura 5.36).

Figura 5.36. Interacción entre el muro pretil y los muros de la fachada del templo
