## 6. Daños en las viviendas a causa del sismo de septiembre 19 de 2022

### Resumen

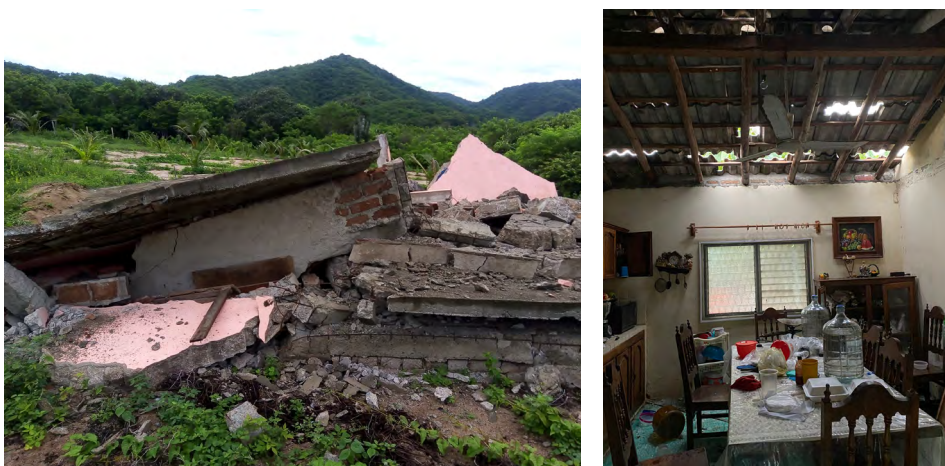
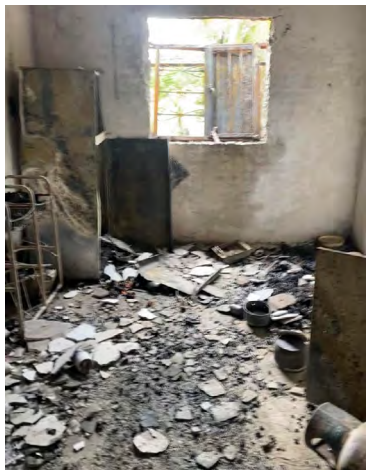
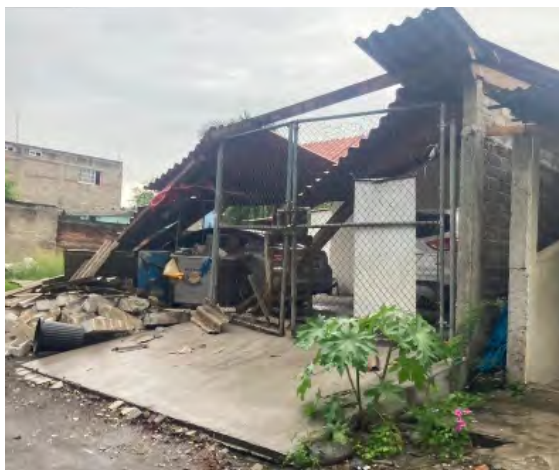
La mayor parte de las viviendas en el área visitada forman parte del sector de la autoconstrucción o construcción informal, en la que no se cuenta con un ingeniero o arquitecto como encargado; a pesar de ello, se puede considerar que el número de colapsos es reducido si se toma en cuenta el conjunto de viviendas en la región, en la que predominaron el colapso de techos y de muros simples sin confinar. En la figura 6.2 se muestran casos de colapso total, colapso parcial y caída de techos observados durante la inspección. En general, los daños en las viviendas con muros de mampostería confinados o de concreto fueron moderados o ligeros.

Figura 6.2. Colapso total, parcial y caída de techo de tejas sobre elementos de madera

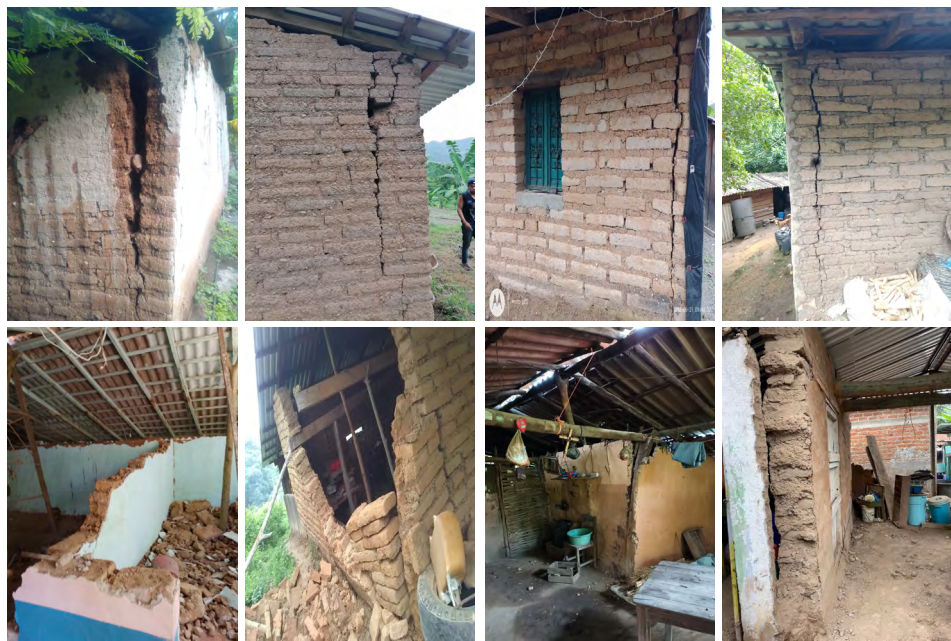
Las NTC (2017) indican que los bordes verticales de los muros deben dentarse o colocarse conectores entre muro y castillo, condiciones que no se observaron en las viviendas de la región. La ausencia de castillos en la intersección de muros perpendiculares, conduce a fallas como las que observaron en las viviendas (figura 6.4).

Figura 6.4 .Fallas típicas en muros de mampostería sin castillos en la intersección de muros perpendiculares

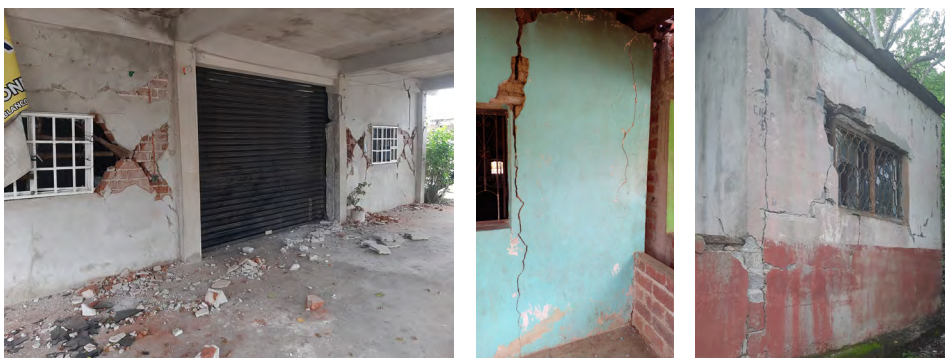
Se observa que en la figura 6.6, se presentan daños típicos, originados por la ausencia de castillos en el perímetro de las ventanas. En la figura 6.7 se observa una dala en la parte superior del muro, pero la falta de un castillo de refuerzo en la abertura de la puerta debilitó al muro y permitió una falla fuera de su plano.

*Figura 6.6. Fallas en muros de mampostería sin castillos en aberturas de puertas o ventanas*

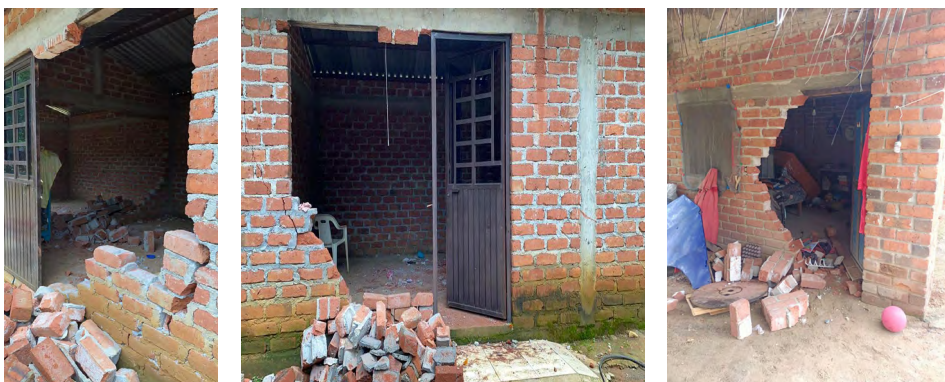
*Figura 6.7. Colapso de muros por falta de confinamiento lateral*

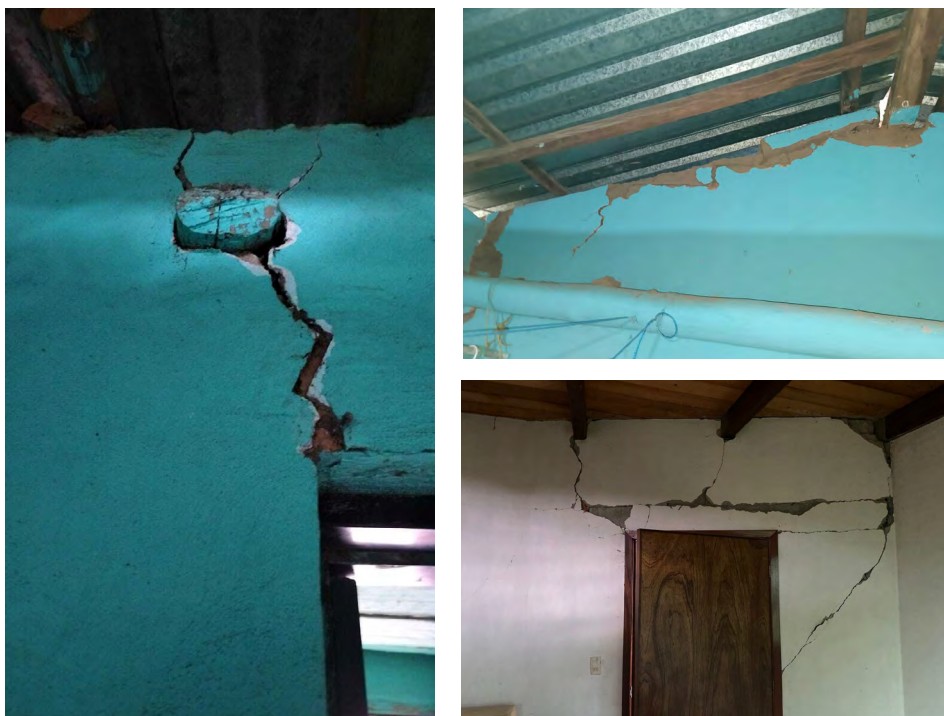
Habían fallas debidas al apoyo directo de las vigas que dan soporte a los techos sobre el muro, cuya reacción conduce a una concentración de esfuerzos que da origen a fallas en el muro (figura 6.8).

Figura 6.8. Concentraciones de esfuerzo sobre el muro en la zona de apoyo de la viga que soporta el techo

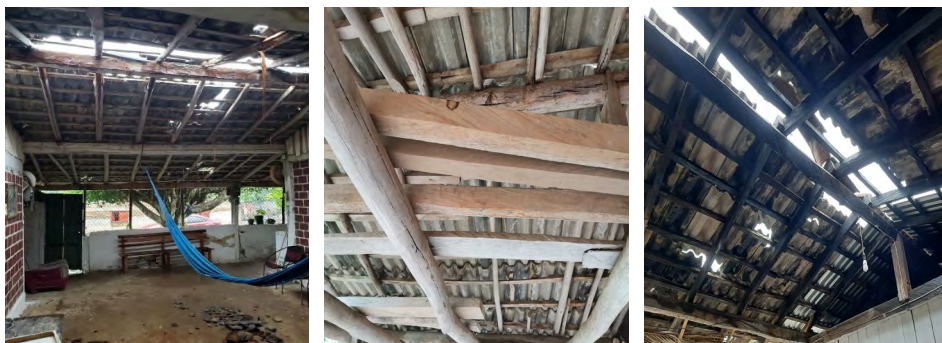
La viga de madera en la cumbrera se apoya sobre un elemento vertical de madera que ofrece poca estabilidad lateral al conjunto de la techumbre, esto se observa en la mayoría de las viviendas. Sin embargo, falla como se puede observar en la figura 6.10.

Figura 6.10. Soporte de la techumbre mediante un elemento de madera vertical

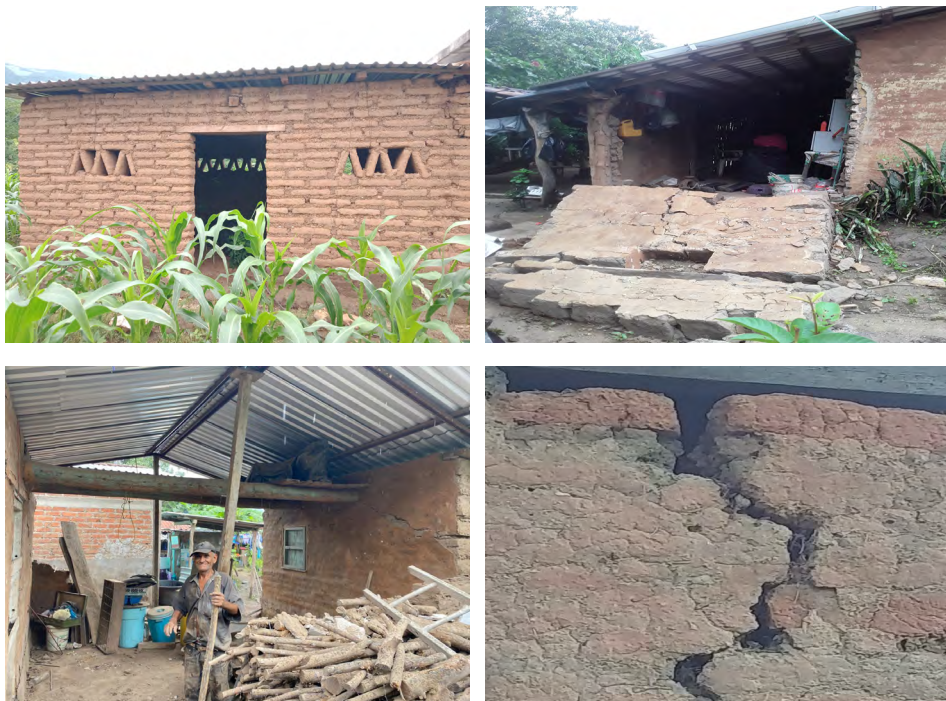
El adobe es un material común para la construcción de viviendas en los municipios que forman parte de la Sierra-Costa de Michoacán; en la figura 6.11, se muestran viviendas con muros de adobe en los que se aprecia la falta de confinamiento y algunos daños típicos. Es necesario que las normas de diseño mexicanas incluyan recomendaciones referentes al diseño y construcción de estructuras de adobe en zonas sísmicas, ya que actualmente no están incluidas y en muchas poblaciones de la costa del Pacífico mexicano existe una gran cantidad de viviendas construidas con este material, en la literatura hay algunas referencias que pueden ser adaptadas para tal caso como Blondet *et al.* (2005), De Sensi (2003), IAEE (1987), MTC (2000) y CYTED (1995).

Figura 6.11. *Muros de adobe sin confinamiento y daños típicos*

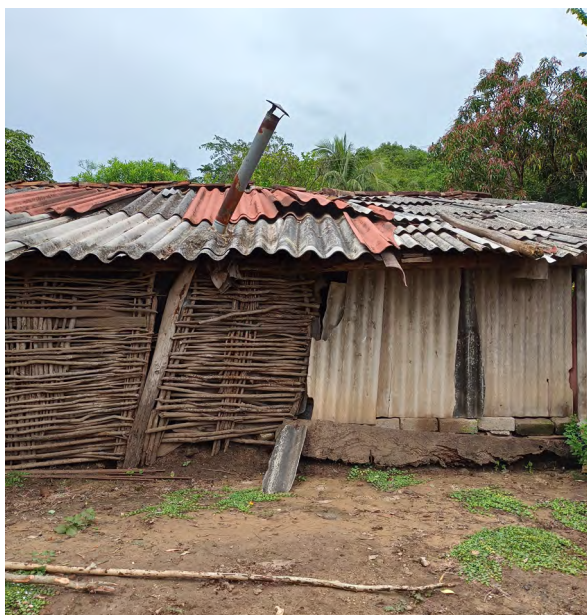
Figura 6.13. *Desplazamiento lateral de las paredes de madera*

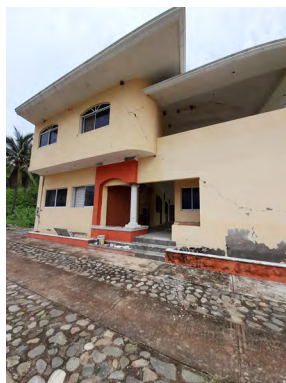
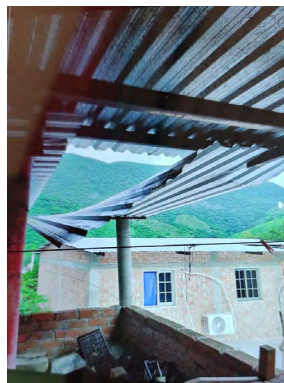
En contraparte, también hay casas de uno o dos niveles construidas con materiales más resistentes. Este tipo de construcción es frecuente en las comunidades con mayor número de habitantes y en las cabeceras municipales. En la figura 6.17 se presenta una casa de dos niveles en la que la losa de azotea es discontinua y las partes que la constituyen no coinciden en su plano horizontal, de manera que una de ellas queda en contacto directo con uno de los muros de mampostería del segundo nivel, dando origen al agrietamiento mostrado. En la figura 6.19 de la derecha, se observa la caída de parte del techo de lámina como consecuencia de la deficiente conexión entre la techumbre y la columna de concreto que la soportaba.

Figura 6.17. *Deficiencias de estructuración que dieron origen a daños*

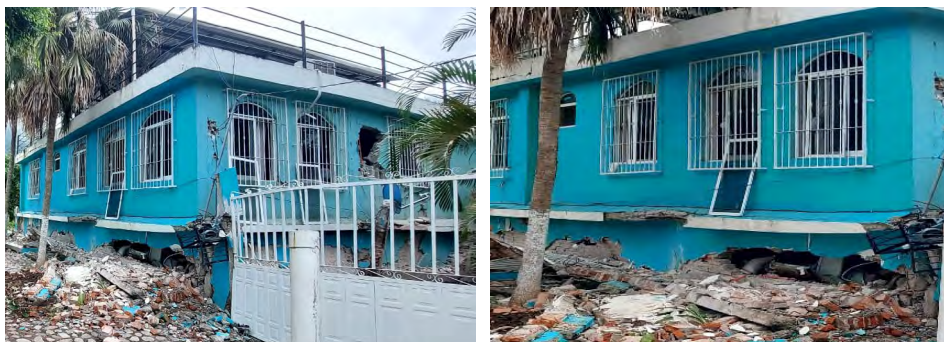
En la figura 6.18, se muestra una casa de dos niveles pero con la planta baja destruida. No es posible determinar con precisión la causa de la falla, quizá se deba a una menor densidad de muros en la planta baja, esto dejaría al primer nivel con una menor resistencia.

Figura 6.18. *Falla de los muros de la planta baja de una vivienda de dos niveles*

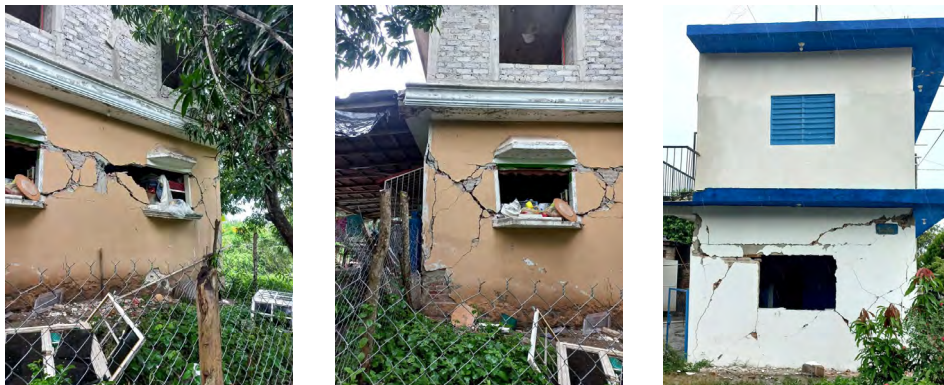
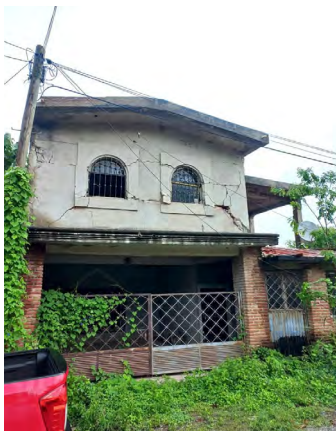
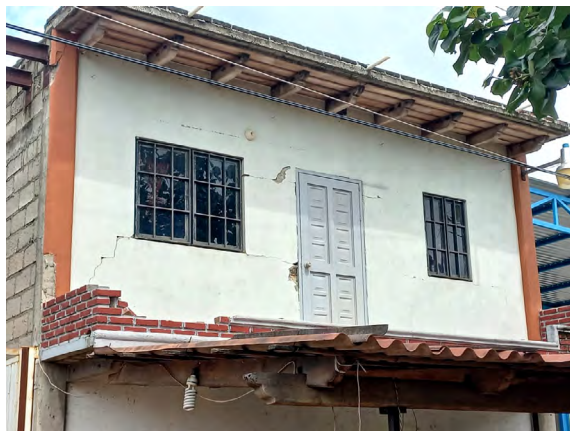
Finalmente, se muestran casas de dos niveles con muros de tabicón sin un confinamiento adecuado (figura 6.19), lo que da origen a grietas típicas en muros y ventanas. En una de las viviendas se colocaron castillos en los bordes de las ventanas y se inhibió el agrietamiento en esos muros. En la figura 6.19, se puede ver al caso de un pretil en el volado del primer nivel que se derrumbó por falta de resistencia fuera del plano.

Figura 6.19. *Muros de mampostería sin confinamiento adecuado en puertas y ventanas*

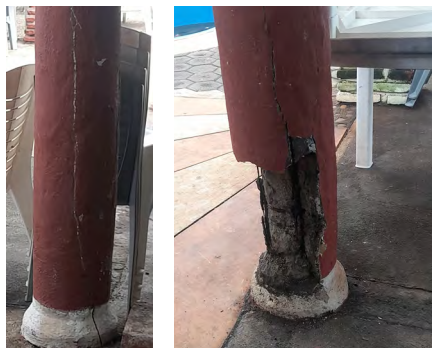
Es ampliamente aceptado que el componente vertical de los sismos tiene una mayor intensidad cerca de la zona epicentral (Jara, Hernández y Álvarez, 2022). En las figura 6.20 y 6.21 se observan fallas en elementos de concreto, esto se atribuye a las oscilaciones verticales. La figura 6.20 muestra la falla por compresión en dos columnas que sufrieron grietas verticales sin una rotación apreciable. Este tipo de falla se observó también en algunas escuelas y clínicas ubicadas en la zona epicentral.

Figura 6.20. *Falla por compresión en columnas de concreto*

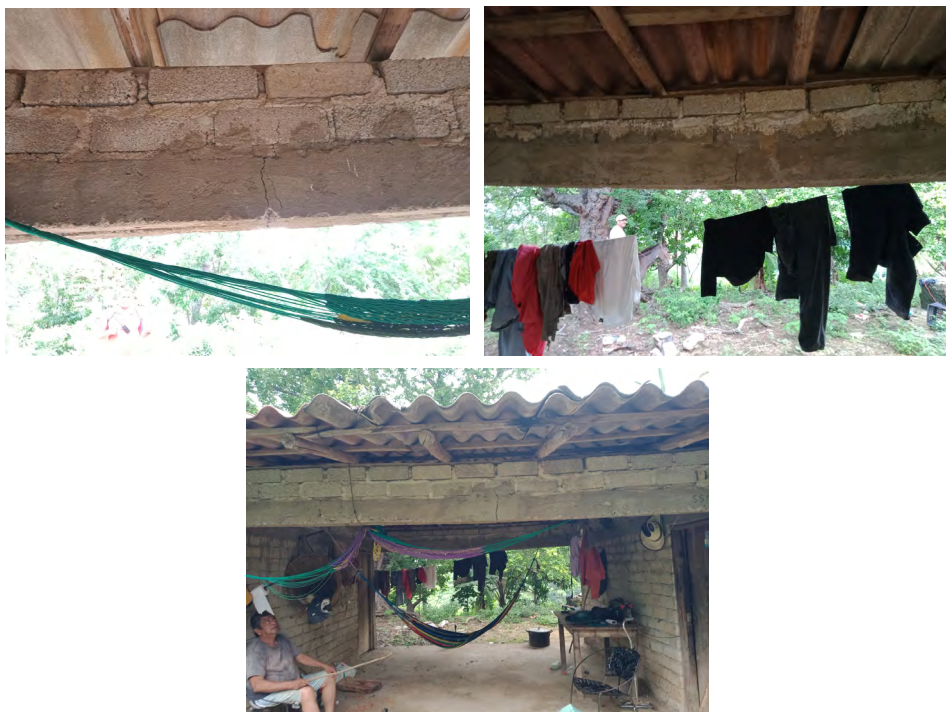
En la figura 6.20 se muestra una viga de concreto con una falla por flexión que se origina en una reducida relación peralte/longitud ( $h/L$ ) aunado a las oscilaciones verticales que se producen por una mayor intensidad sísmica de dicha componente en la zona epicentral.

Figura 6.21. Falla por flexión en una viga de concreto debido a una baja relación peralte/longitud

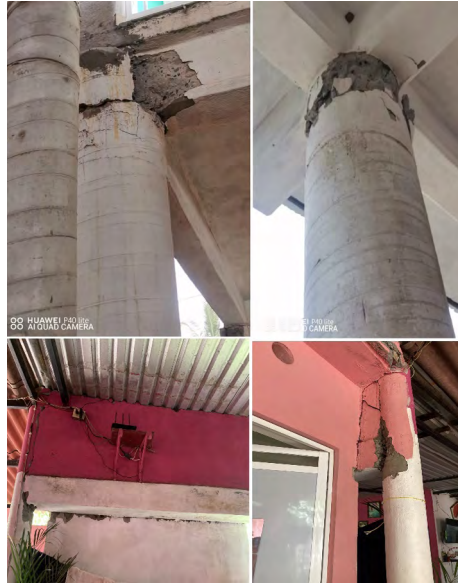
Otras fallas en estructuras de concreto se produjeron en los extremos superiores de las columnas y en la zona de la conexión viga-columna en estructuras tipo marco. Se atribuyen a una o varias de las siguientes deficiencias: separación excesiva de estribos, bajas cuantías de acero longitudinal, adherencia insuficiente en la región del nudo y diferencia de dimensiones entre las vigas y las columnas que impidieron la continuidad del acero longitudinal en la conexión y en el caso de fallas por compresión, a la elevada aceleración vertical (figura 6.22).

Figura 6.22. Fallas en la zona de conexión por falta de estribos, anclaje del acero, adherencia, falta de continuidad del acero longitudinal y bajas cuantías de acero

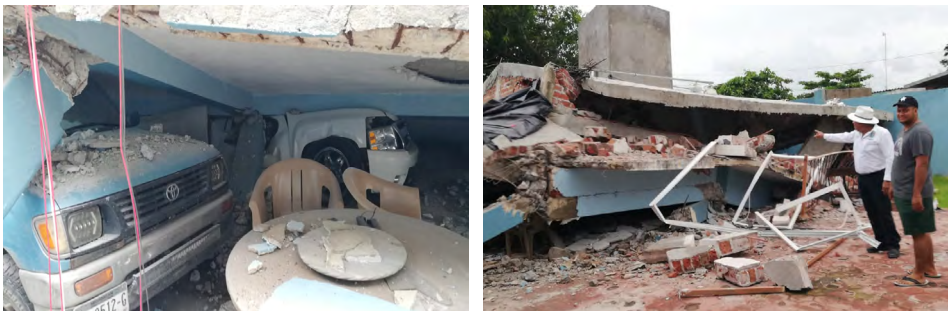
También se observó el colapso de una vivienda debido a la presencia de una planta baja flexible (figura 6.23). El incremento de la demanda sobre las columnas de la planta baja se agravó por una conexión deficiente entre las columnas y las vigas, esto provocó el colapso de la estructura.

Figura 6.23. Colapso de una vivienda por el incremento de la fuerza cortante en la planta baja flexible, agravado por una deficiente conexión viga-columna.

En las estructuras de concreto se observaron conexiones deficientes entre las vigas y las columnas, razón por la cual también se sugiere dar difusión a la práctica correcta de estos detalles para evitar la caída de las estructuras en el futuro. Los problemas de configuración, como el caso de planta baja flexible, deben evitarse, ya que es común que se quiten muros de la planta baja o se hagan aberturas de gran dimensión con el fin de usarla como negocio o estacionamiento.

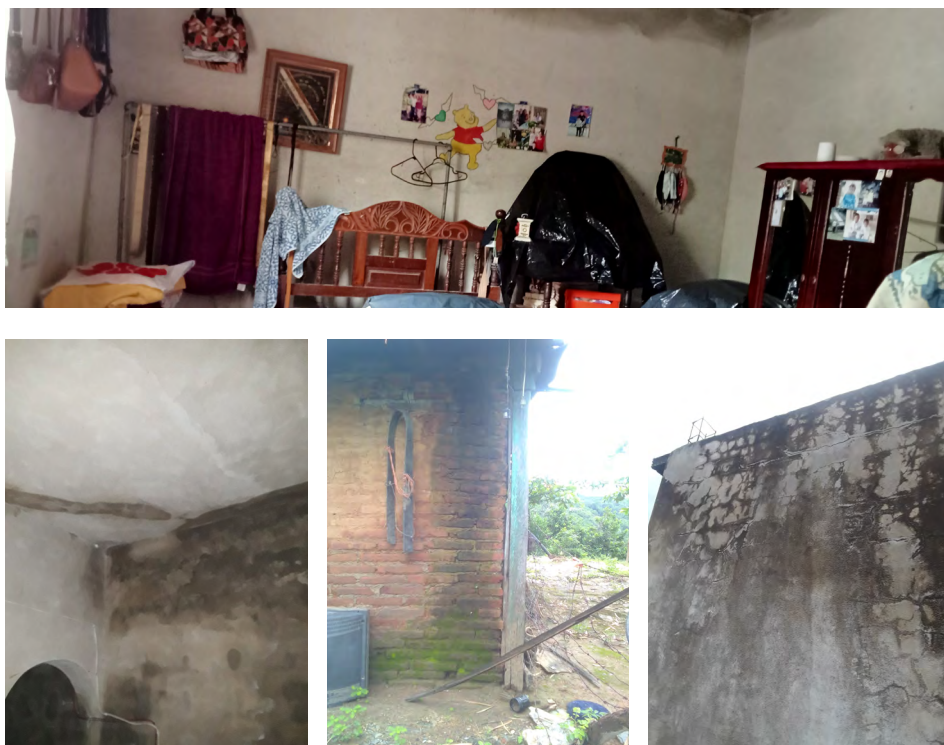
Se observaron problemas asociados a la falta de mantenimiento en varias viviendas, principalmente, humedades, agrietamientos excesivos, pérdida del recubrimiento del acero de refuerzo y oxidación de las varillas. En la figura 6.24 se muestran algunos elementos con excesiva humedad, que deben ser atendidas para evitar afectaciones más serias en el futuro y que deriven en la disminución de la capacidad de los elementos afectados.

Figura 6.24. Problemas de humedad en muros

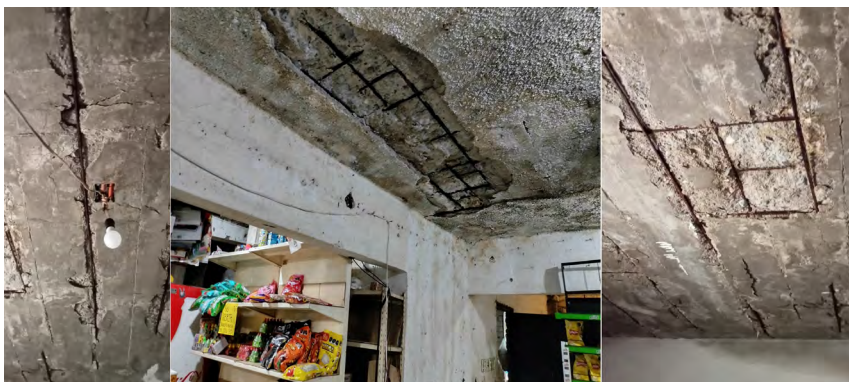
En la figura 6.25 se observan problemas originados en el pequeño espesor del recubrimiento de concreto, las varillas de refuerzo quedaron expuestas y con niveles de corrosión que deben corregirse.

Figura 6.25. *Espesor insuficiente del recubrimiento que deja expuesto el acero*

En estructuras de concreto deben sustituirse el concreto y las varillas dañadas siguiendo las recomendaciones que se ofrecen en la literatura especializada (Iglesias *et al.*, 1987; INIFED, 2021).

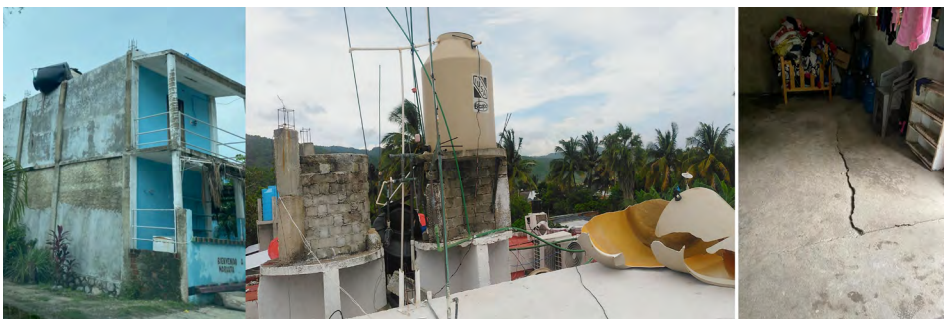
Se observaron fallas en los muros que servían como base para los tinacos, debido a la falta de confinamiento o sujeción a la base sobre la que se apoyan, la cual actúa como apéndices estructurales durante el evento sísmico (figura 6.26). También se tuvo conocimiento del vuelco de tanques de gas, que pueden dar origen a fugas de gas y en algunos casos a explosiones e incendios. La aparición de grietas en los firmes de piso fue otra de las consecuencias que se derivaron del sismo.

Figura 6.26. *Caída de tinacos por falta de sujeción a la base de soporte y agrietamientos de los firmes de piso*

En los elementos no estructurales deben fijarse adecuadamente muros y pretilas para evitar su caída fuera del plano. Deben anclarse adecuadamente a su base tanques de agua y de gas, y verificar que no se dañen tuberías e instalaciones, para evitar fugas, explosiones e incendios. Es importante dar mantenimiento a las casas para evitar la disminución de su capacidad.

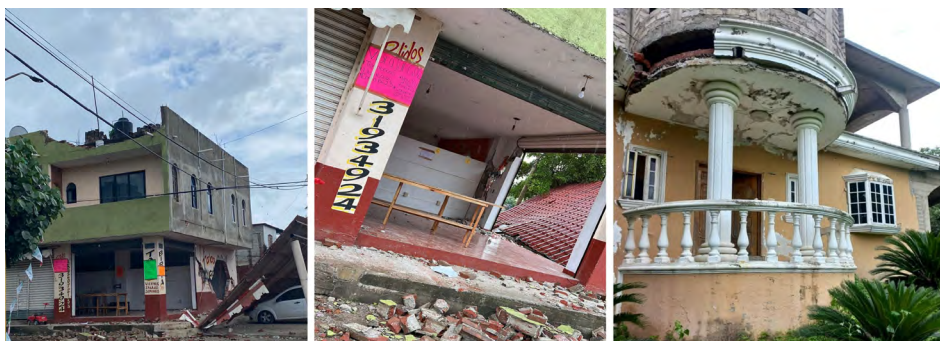
El problema más frecuente en elementos no estructurales fue la caída de pretilos y ornamentos fuera de su plano. Esta falla puede provocar lesiones serias sobre las personas que lleguen a ser golpeadas por los materiales, así como a la obstrucción de las salidas. En la Figura 6.27 se muestra la caída de pretilos y ornamentos, además de fallas por volteo en muros desligados que no contaban con sujeción lateral.

Figura 6.27. Caída de pretilos y ornamentos de fachada

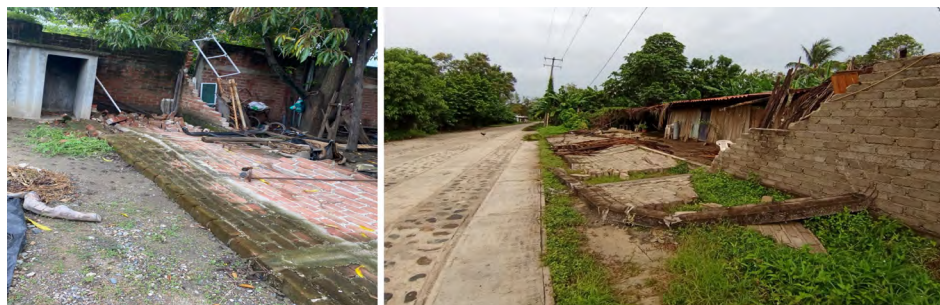
En la figura 6.28 se muestran fallas de muros de mampostería en cercas perimetrales de casas habitación, debido a una incorrecta o inexistente cimentación y/o debido a la falta de elementos de confinamiento. Estos elementos, aun cuando no forman parte del sistema estructural de la vivienda, al colapsarse pueden poner en riesgo la integridad física de los habitantes.

Figura 6.28. Caída de muros perimetrales de terrenos

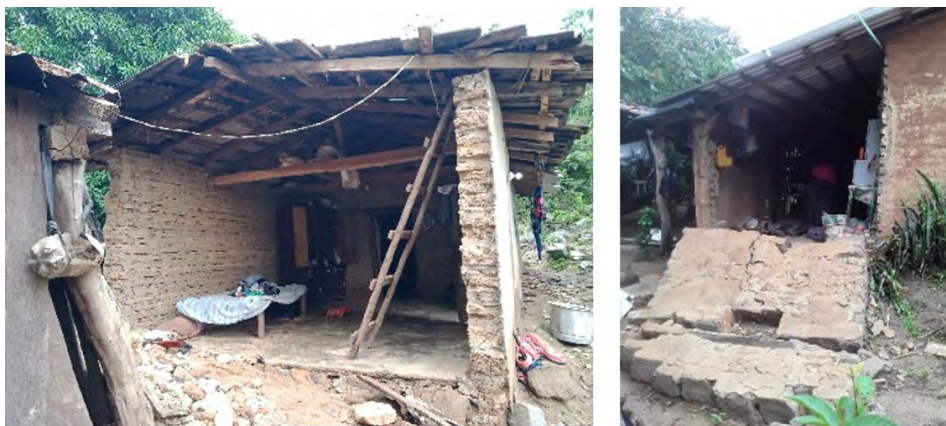
En México debido a la ocurrencia de un evento sísmico, es recurrente que se presenten fallas de muros de mampostería fuera de su plano, debido a la falta de confinamiento o de una cimentación correcta (figura 6.29).

Figura 6.29. *Falla de los muros fuera de su plano*
