7. Evaluación de daños en edificios públicos

Resumen

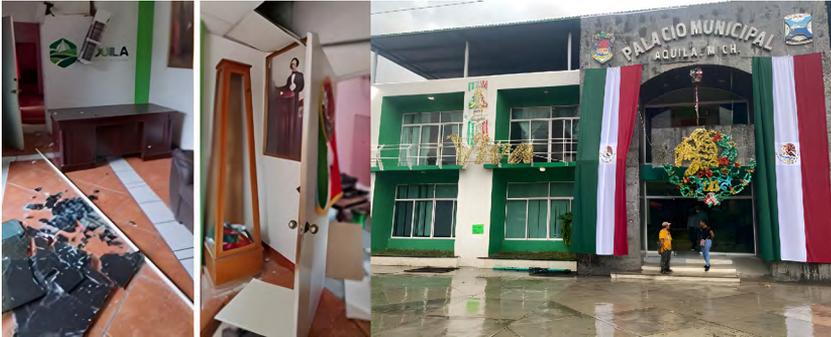
En el edificio del ayuntamiento de Aquila, Michoacán, se observaron desprendimientos de elementos arquitectónicos en la fachada principal, caída de plafones y rotura de vidrios, los daños se debieron a un mal proceso constructivo y a la falta de un detallado adecuado sobre la manera de conectar los elementos no estructurales; por otro lado, no se presentaron daños en elementos estructurales que pudieran poner en riesgo la estabilidad estructural (figura 7.1).

Figura 7.1. Fachada principal y daños no estructurales en el edificio de la ayudantía de Aquila

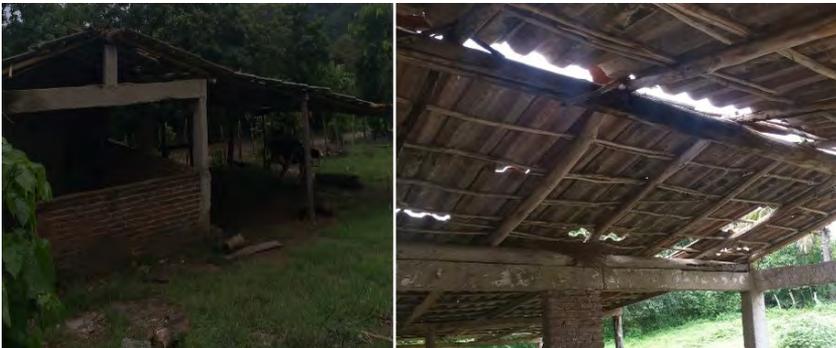
La comunidad rural de Cachan, Santa Cruz, pertenece al municipio de Aquila, en este lugar hay una construcción rural de lámina con techo apoyado en armaduras de madera, una estructura característica de la autoconstrucción, lo cual hace de este lugar altamente vulnerable a eventos sísmicos. Se presentaron caídas de algunos elementos de techumbre, así como el desplome de polines de madera y fenómeno de columna corta en elementos de concreto debido a la interacción de las mochetas de mampostería que impidieron el libre movimiento de la columna (figura 7.2).

Figura 7.2. Encargatura de Cachan de Santa Cruz

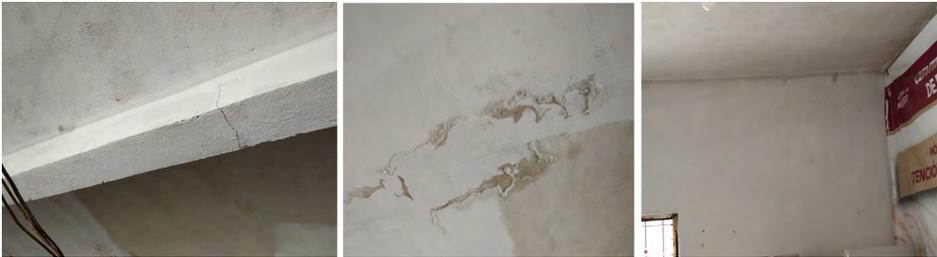
La localidad el Coire se encuentra en el municipio de Aquila, tiene aproximadamente 550 habitantes. El sitio de reunión de las autoridades locales es la encargatura, en dicha estructura se presentó agrietamiento en muros, traveses y la losa de entrepiso. En muros se debió a tensión diagonal y la grieta en traveses se extendía a lo largo de la losa (figura 7.3). El nivel de daño identificable es moderado y reparable de mediana urgencia. Se solicitó a los usuarios apuntalar los elementos dañados y reparar lo antes posible.

Figura 7.3. Daños observados en la encargatura ubicada en El Coire

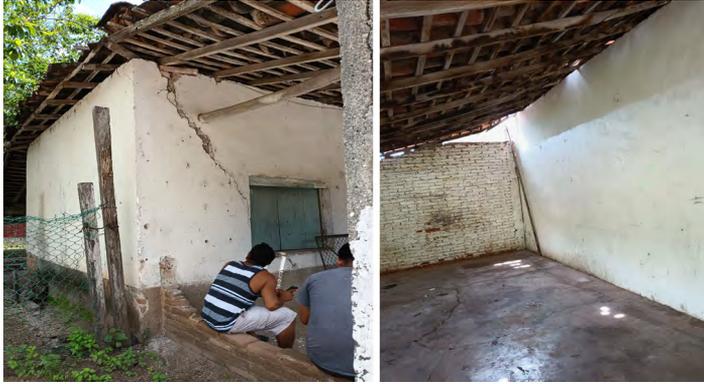
Esta estructura se encuentra en la comunidad de Pomaro que se ubica en la parte norponiente de la cabecera municipal de Aquila. El edificio presentó agrietamiento y desplome en muros, como se observa en la figura 7.4, claramente se debió a una falla por cortante ya que no se cuenta con elementos que confinaran los muros. El desplome del muro se origina en la falta de sujeción con la cubierta: los muros perpendiculares y la falta de castillos que anclaran a la dala de cimentación. Se solicitó a los usuarios a no utilizar las instalaciones hasta que sean reparadas, mientras tanto debieron ser apuntaladas para evitar el colapso debido a la cantidad de réplicas del movimiento.

Figura 7.4. Daños observados en la Casa Comunal de Pomaro.

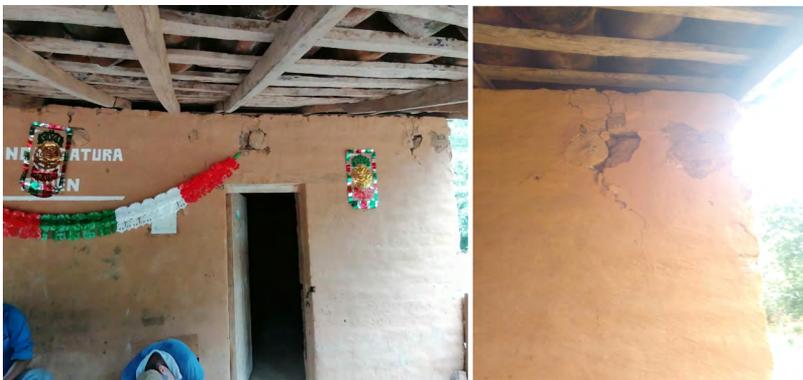
En la misma comunidad de Pomaro, se encuentra la instalación utilizada por la encargatura municipal, que es una construcción altamente vulnerable, de tipo rural y desarrollada como autoconstrucción. En la instalación se presentó desprendimiento del recubrimiento de los muros y grietas por tensión diagonal, se observa la ausencia de elementos confinantes en huecos como ventanas y puertas, además en las esquinas y cruces de muros (figura 7.5).

Figura 7.5. Daños observados en la encargatura de Pomaro

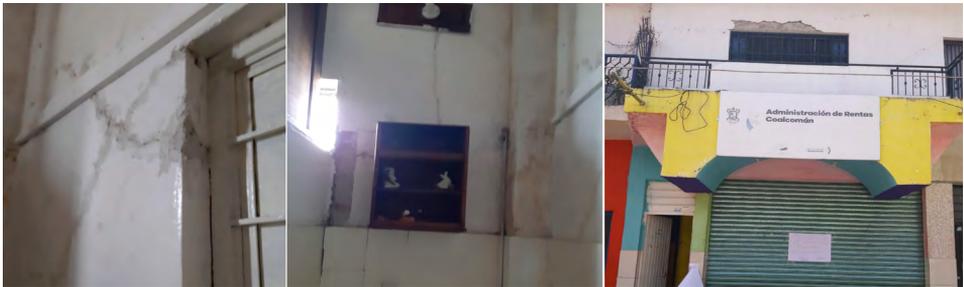
Otro de los municipios con grandes afectaciones debido al sismo del 19 de septiembre, fue Coalcomán. En el edificio de administración de rentas se presentaron grietas por cortante en los muros debido a la falta de confinamiento (figura 7.6).

Figura 7.6. Daños observados en Administración de rentas de Coalcomán

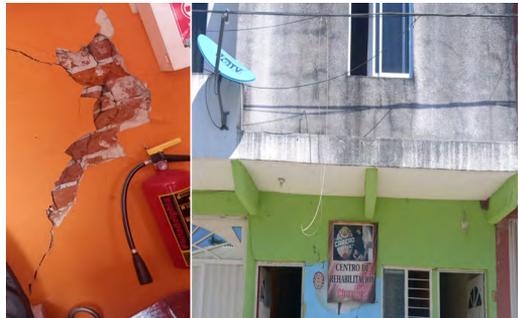
El centro de rehabilitación de Coalcomán se ubica en la calle Benito Juárez 237, en el centro de Coalcomán. Debido al sismo, se presentaron grietas por cortante en los muros, nuevamente, causadas por la falta de confinamiento (figura 7.7).

Figura 7.7. Daños observados en Centro de Rehabilitación de Coalcomán

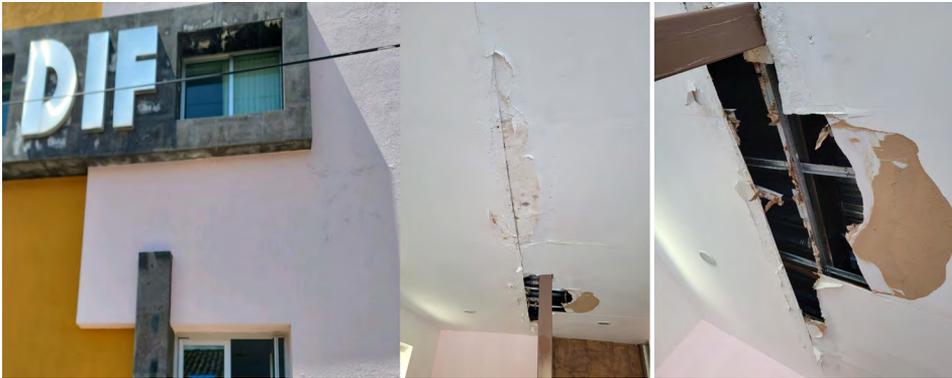
Las instalaciones del sistema nacional para el Desarrollo Integral de la Familia, DIF, se encuentra ubicado en la calle Miguel Hidalgo 102, zona centro. Como resultado de la inspección estructural, se concluyó que no se presentaron daños, únicamente se desprendieron algunos elementos no estructurales como acabados y el falso plafón, mas no en los estructurales (figura 7.8).

Figura 7.8. Daños observados en DIF municipal de Coalcomán

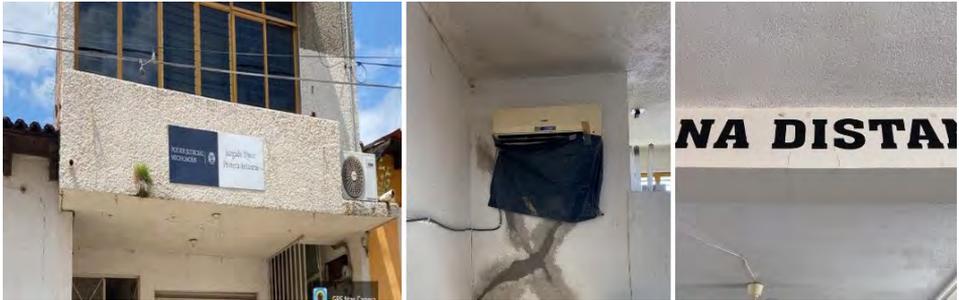
En la estructura de juzgado mixto que se ubica en la calle Ignacio Zaragoza 171, zona centro, se pudieron observar algunos daños menores en los muros de mampostería, como grietas por cortante en ambos sentidos, además de grietas verticales. No se pudo observar el ancho de estas en los muros, pues al visitarla ya se habían reparado los muros, como se observa en la figura 9.9. En una de las traveses se presentaron grietas por flexión que deben ser reparadas, pero para poder emplear el edificio, se sugirió que se apuntalara para evitar que el daño se incrementara (figura 7.9).

Figura 7.9. Daños observados en Juzgado Mixto de Coalcoman

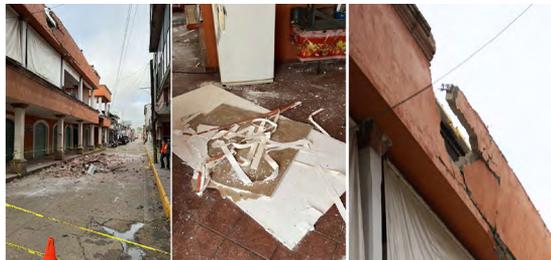
El mercado municipal ubicado en calle I. Zaragoza 73, zona centro, debiera ser considerado por su diseño, como una estructura del grupo A, aun cuando los códigos actuales no lo consideran así, la razón es que, en este tipo de comunidades con alto grado de marginación, los mercados municipales son el principal centro de reunión de los habitantes de la comunidad, además, pueden servir como centro de refugio después de un temblor destructivo para dar alojamiento a las personas que queden sin casa. Los daños que se presentaron después del sismo fueron, principalmente, en los elementos no estructurales, como desprendimiento de plafones y colapso de los pretilos (figura 7.10), cuya caída los convierte en proyectiles que pueden afectar a las personas que intentan desalojar apresuradamente el mercado durante el sismo.

Figura 7.10. Daños observados en el Mercado de Coalcomán

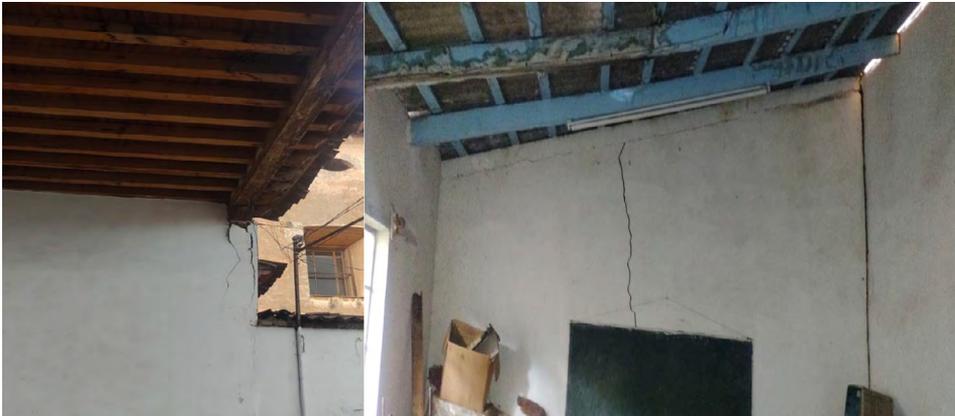
En la estructura denominada **CEBA**, ubicada en Portal F. J. Mina 156, zona centro, en el municipio de Pátzcuaro, los daños se presentaron en los muros de carga, debido a que la estructura es producto de la autoconstrucción. Se observan grietas por aplastamiento en el apoyo de las vigas de madera sobre el muro de mampostería (figura 7.11). Algunos muros también presentaron grietas verticales, como se aprecia en la misma figura.

Figura 7.11. *Daños observados en edificio CEBA en Pátzcuaro*
