EL SISMO DE AQUILA, MICHOACÁN,

19 DE SEPTIEMBRE DE 2022

Hugo Hernández Barrios
Manuel Jara Díaz
(coordinadores)

El sismo de Aquila, Michoacán : 19 de septiembre de 2022 / Hugo Hernández Barrios, Manuel Jara Díaz (coordinadores). — Ciudad de México : Comunicación Científica, 2025. (Colección Ciencia e Investigación).

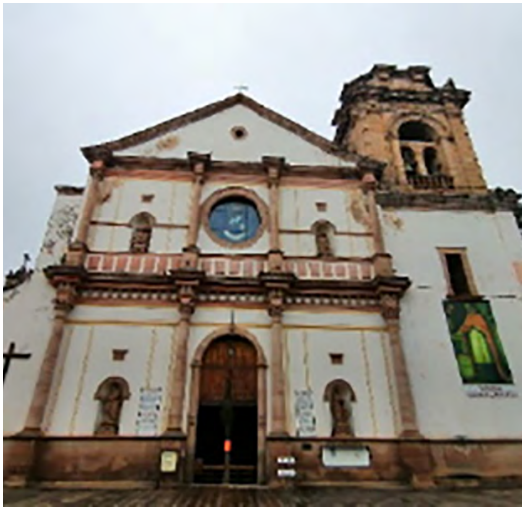
Figura 5.5. Fachada principal y detalles de daños en el segundo nivel, frontón y arranque del campanario

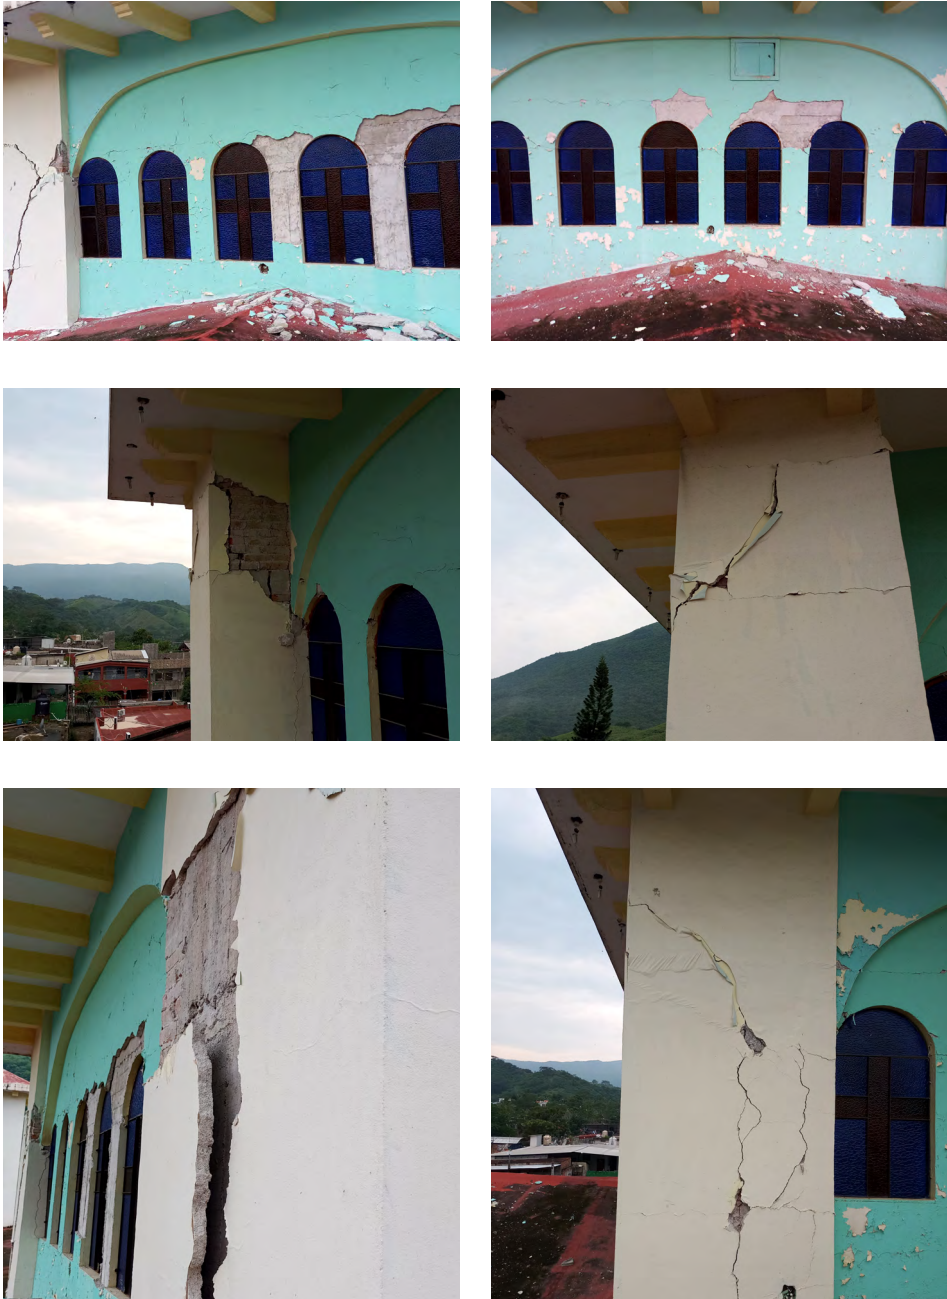
Figura 5.9 .Daño en el tambor y ventanales de la parte superior

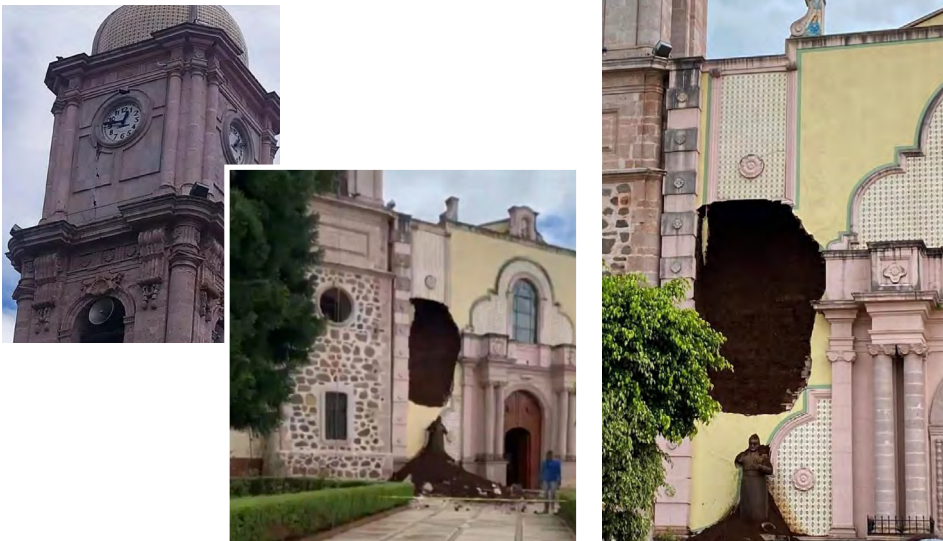
Figura 5.11. *Daños estructurales en la fachada de la Parroquia de San Miguel Arcángel, Tacátzcuaro*

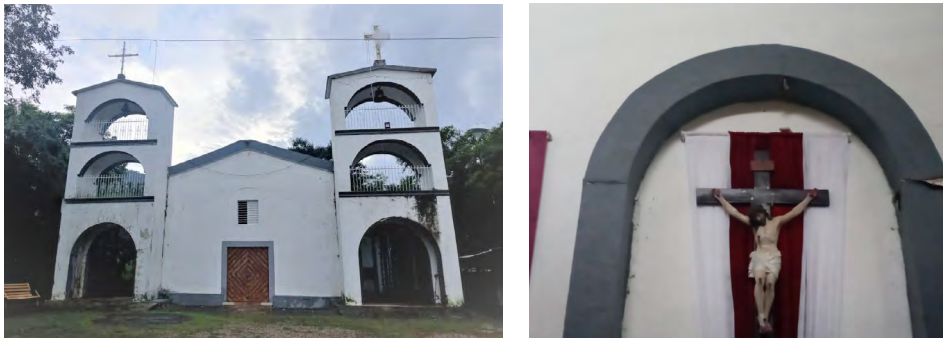
Figura 5.12. *Fachada y daños en elementos decorativos, Capilla de Guadalupe del Cobre*

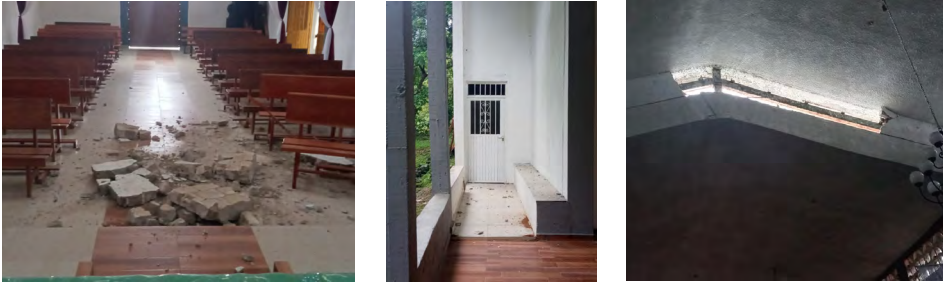
Figura 5.13 .Daños en el interior de la Capilla de Guadalupe del Cobre

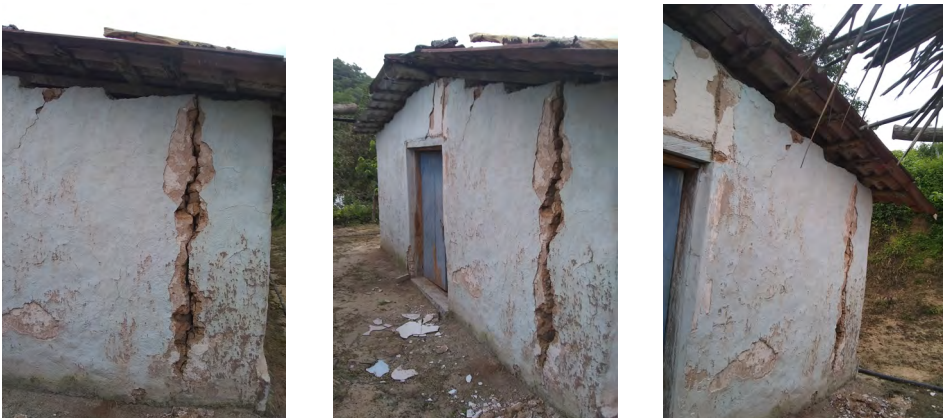
Figura 5.14. Daños estructurales en la capilla Chacalapa, el Coire

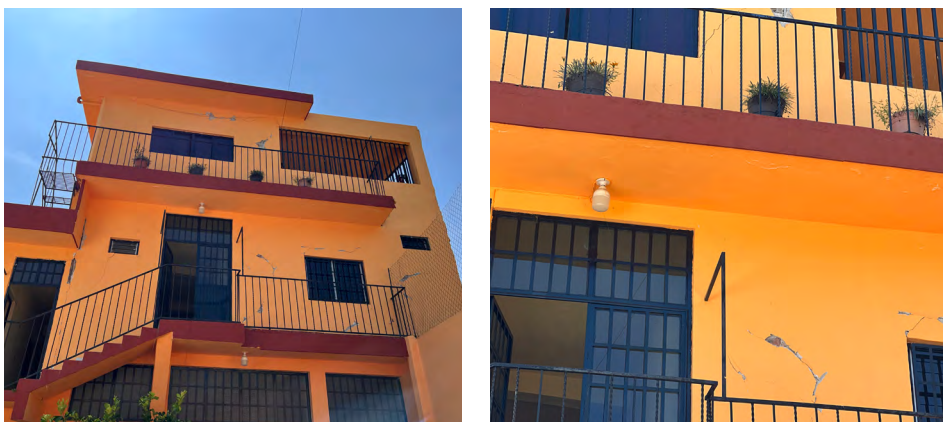
Figura 5.15. Vista general de la fachada posterior del convento y daño en los muros

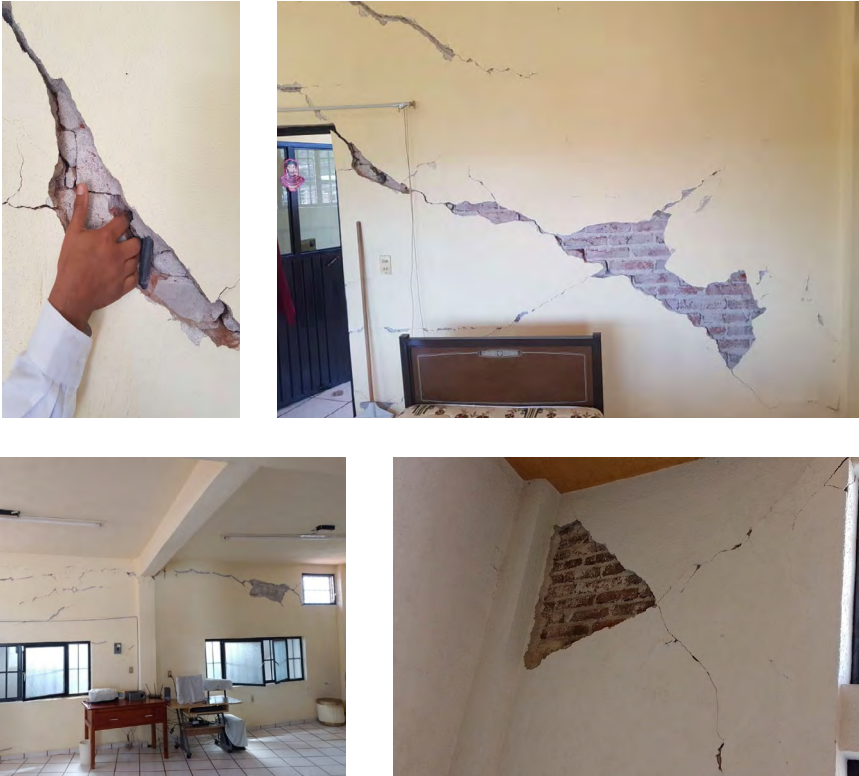
Figura 5.16. Vista interior de los daños estructurales en muros de los dormitorios

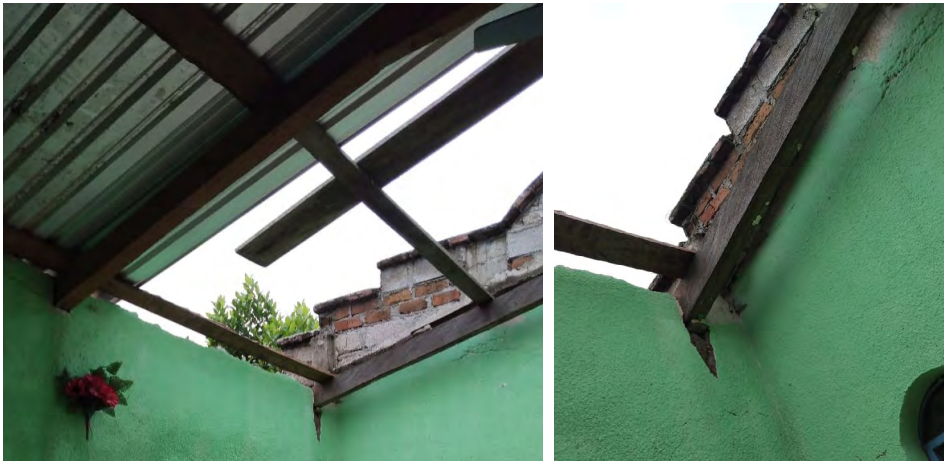
Figura 5.19. Daño estructural en la iglesia de Pueblo Nuevo

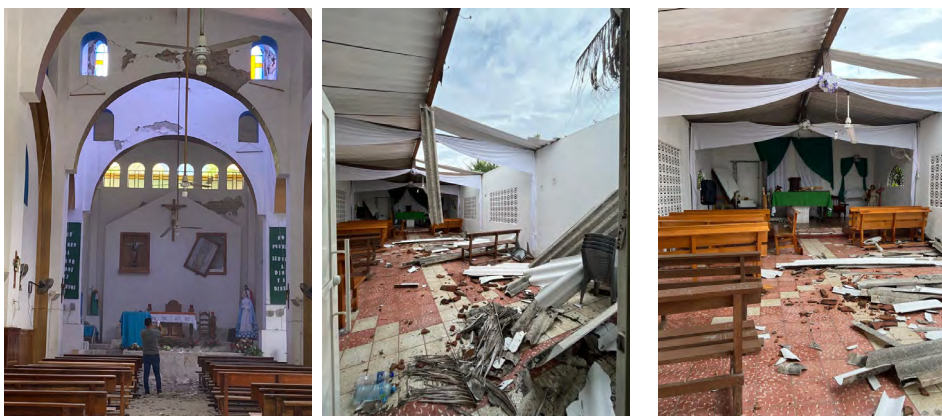
Figura 5.20 .Vista general del interior del templo y daños estructurales

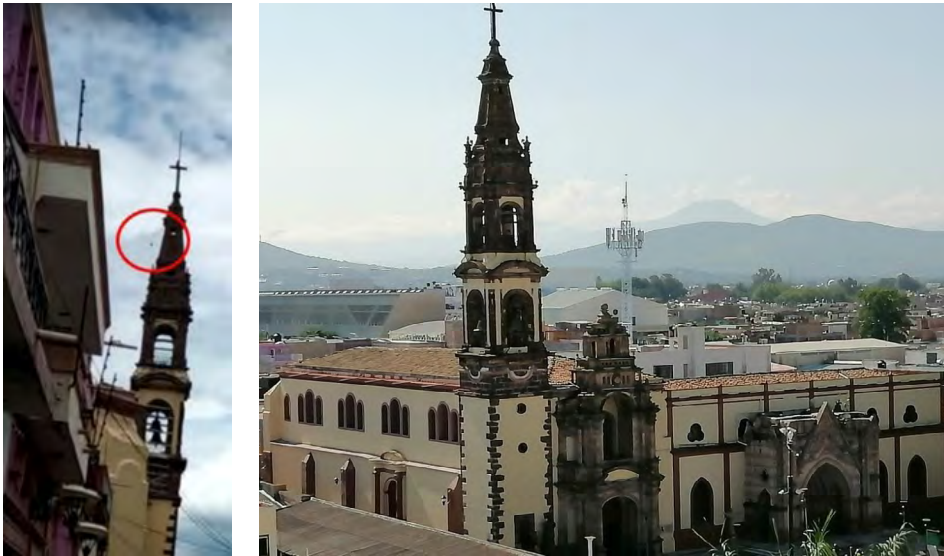
Figura 5.21. Vista general de la fachada principal del templo y desprendimiento de una de sus piezas

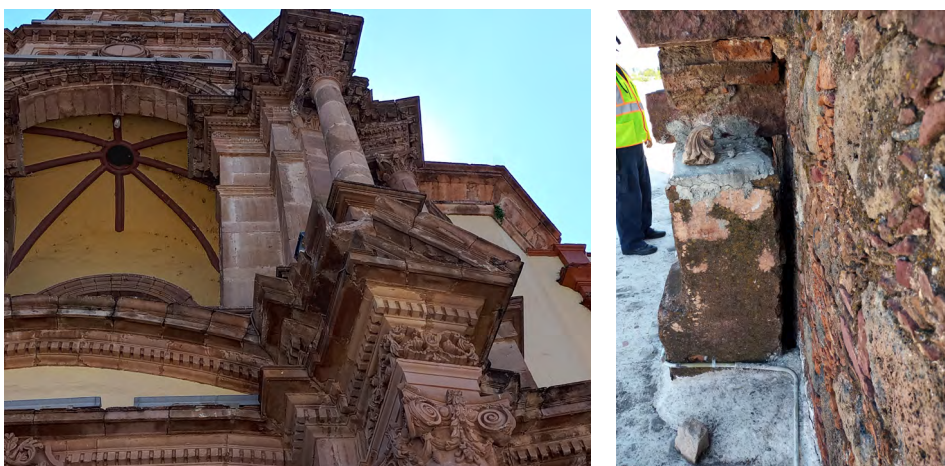
Figura 5.22. *Junta constructiva entre la torre del campanario y el cuerpo principal el templo*

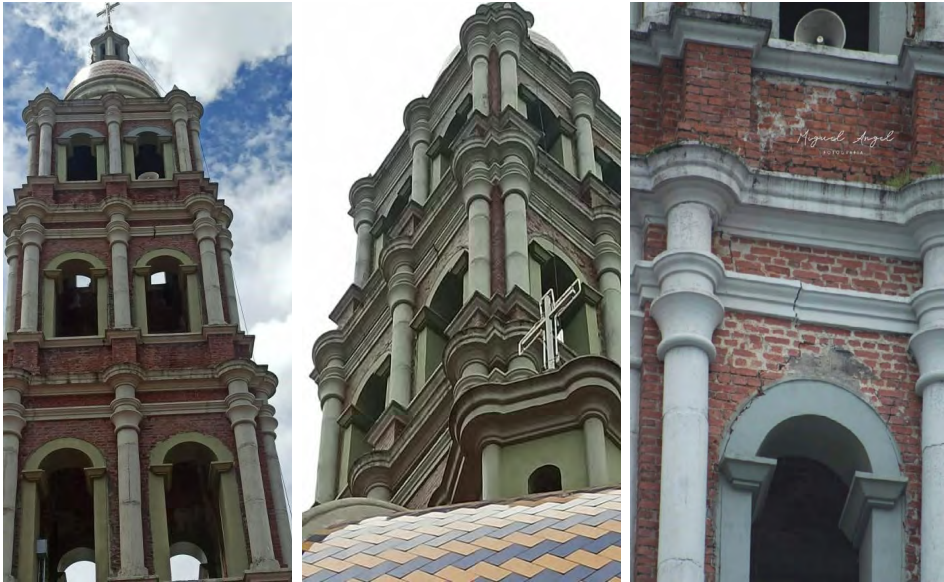
Figura 5.24. Daño en los arcos del campanario

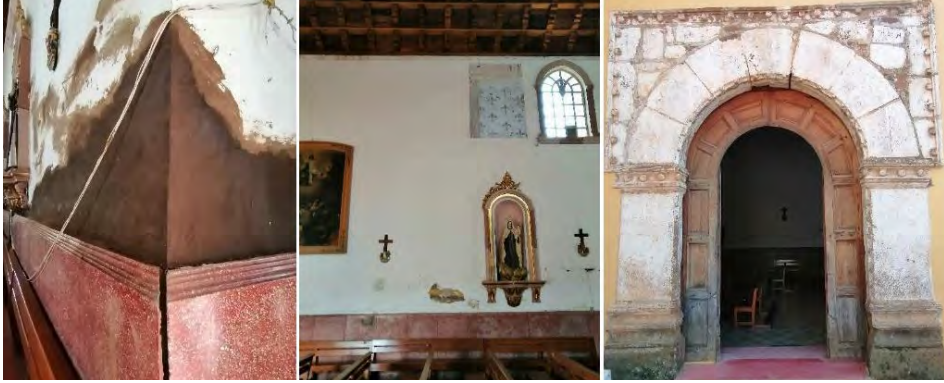
Figura 5.26 .Detalles de los daños en la Parroquia de Santiago Apóstol

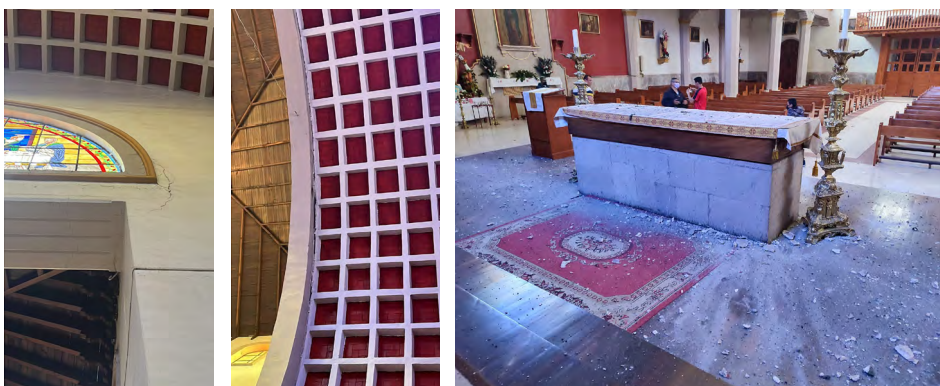
Figura 5.28. Agrietamiento en el arranque del arco, y entre la cubierta y el arco

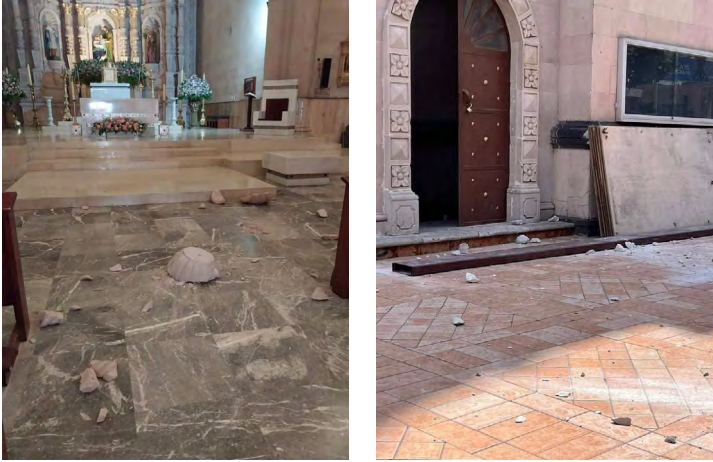
Figura 5.29. Desprendimiento de elementos no estructurales en el interior y exterior del recinto

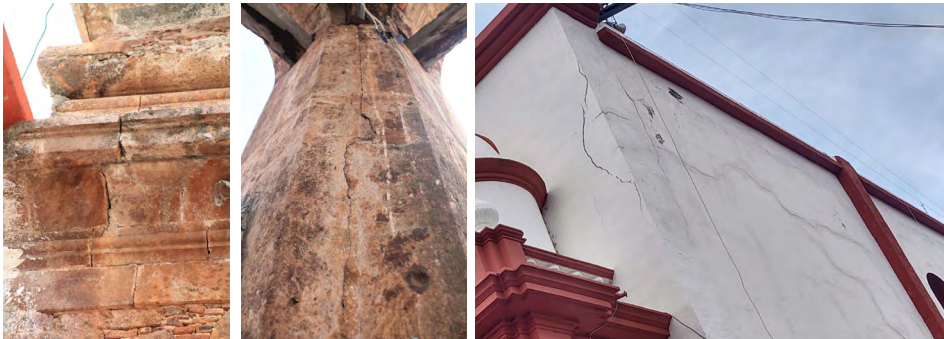
Figura 5.30. Daños menores en cornisas, pilastras y muros laterales

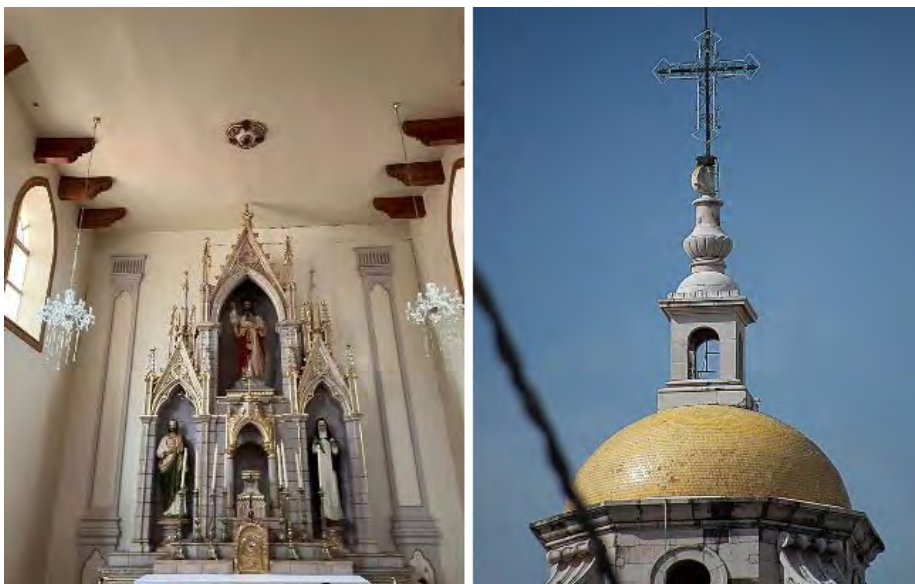
Figura 5.31. Agrietamiento en el muro del altar mayor, Santuario del Cristo Milagroso

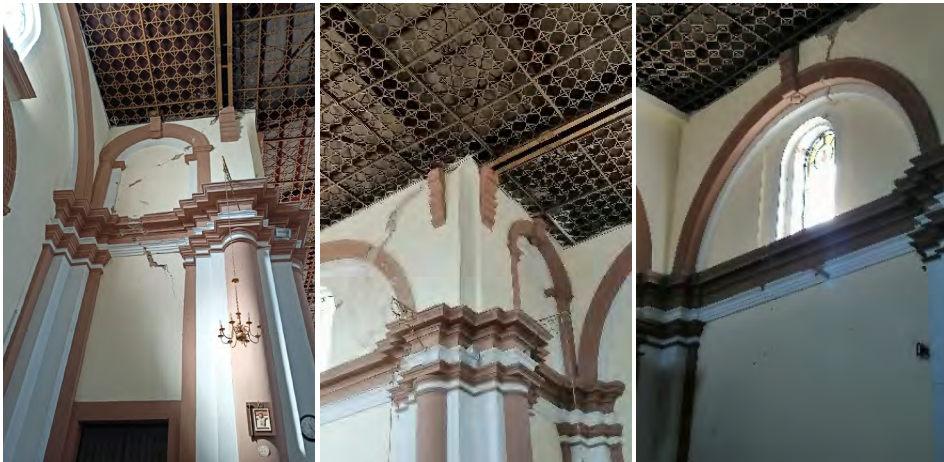
Figura 5.35. Agrietamiento en la zona de transepto y de la cubierta

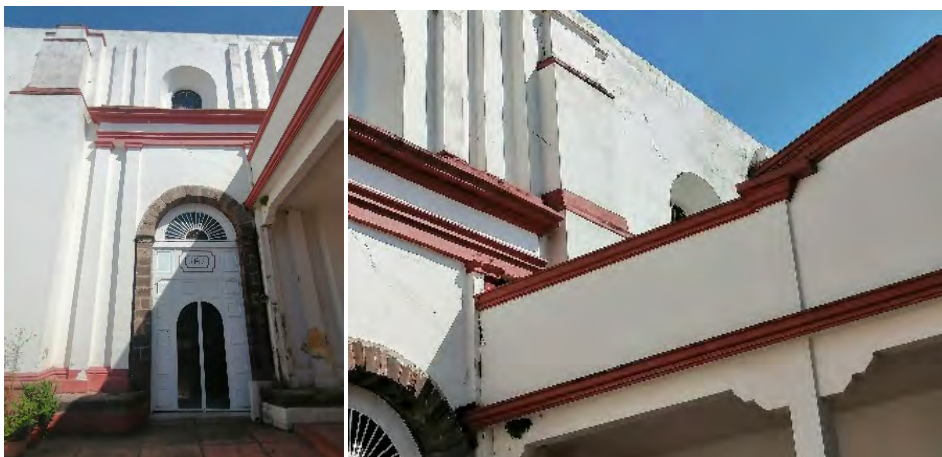
Figura 5.36. Interacción entre el muro pretil y los muros de la fachada del templo

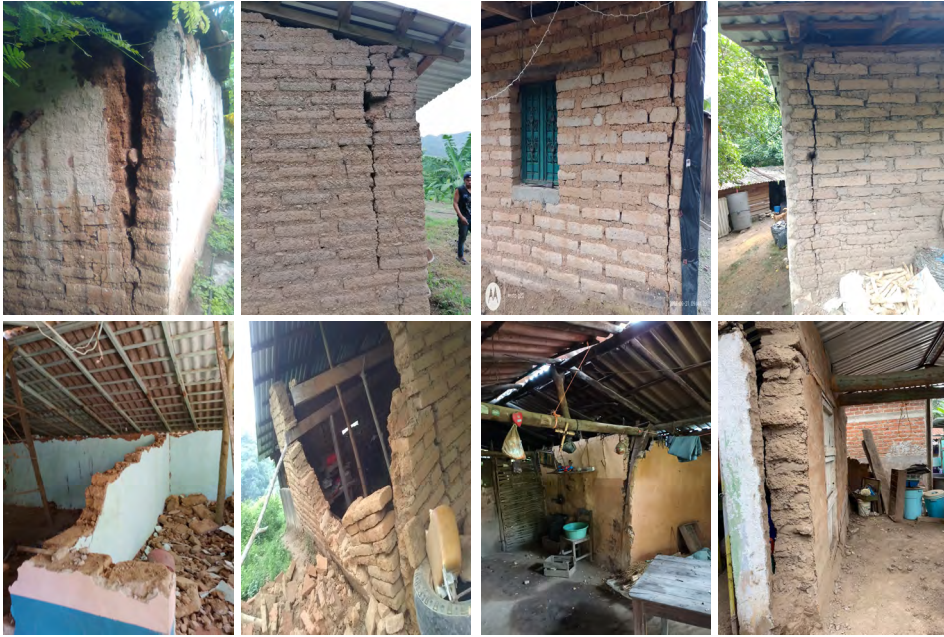
Figura 6.4 .Fallas típicas en muros de mampostería sin castillos en la intersección de muros perpendiculares

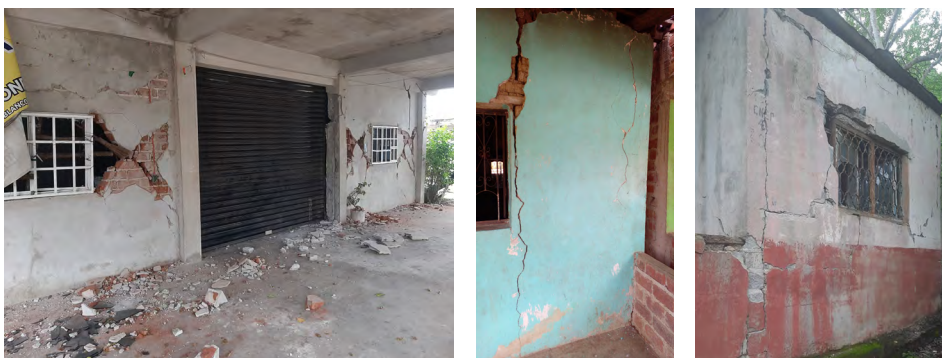
Figura 6.6. Fallas en muros de mampostería sin castillos en aberturas de puertas o ventanas

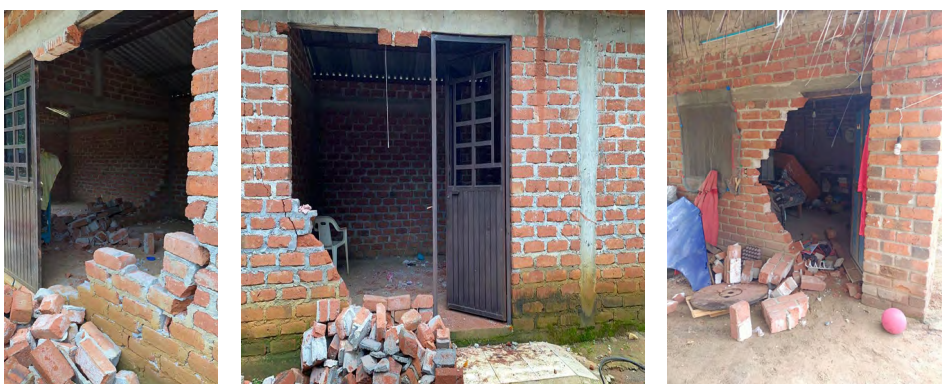
Figura 6.7. Colapso de muros por falta de confinamiento lateral

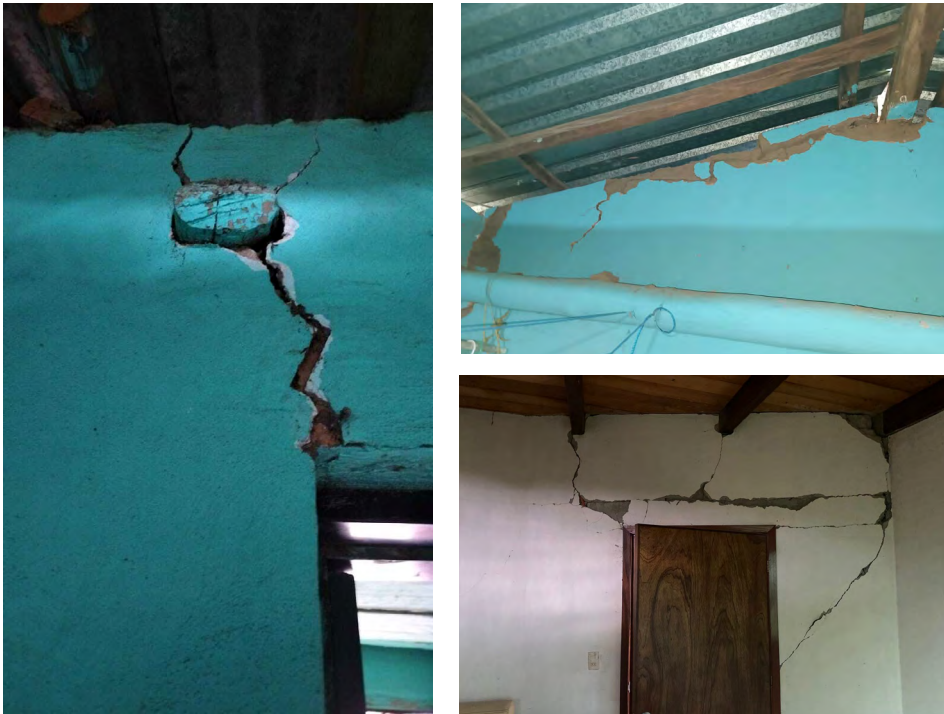
Figura 6.8. Concentraciones de esfuerzo sobre el muro en la zona de apoyo de la viga que soporta el techo

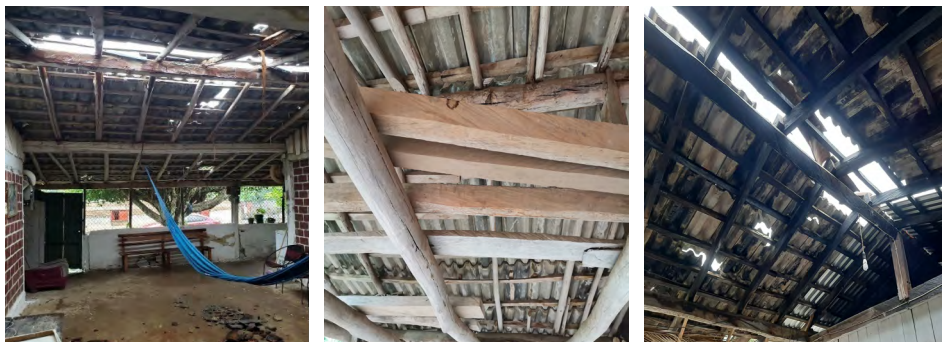
Figura 6.10. Soporte de la techumbre mediante un elemento de madera vertical

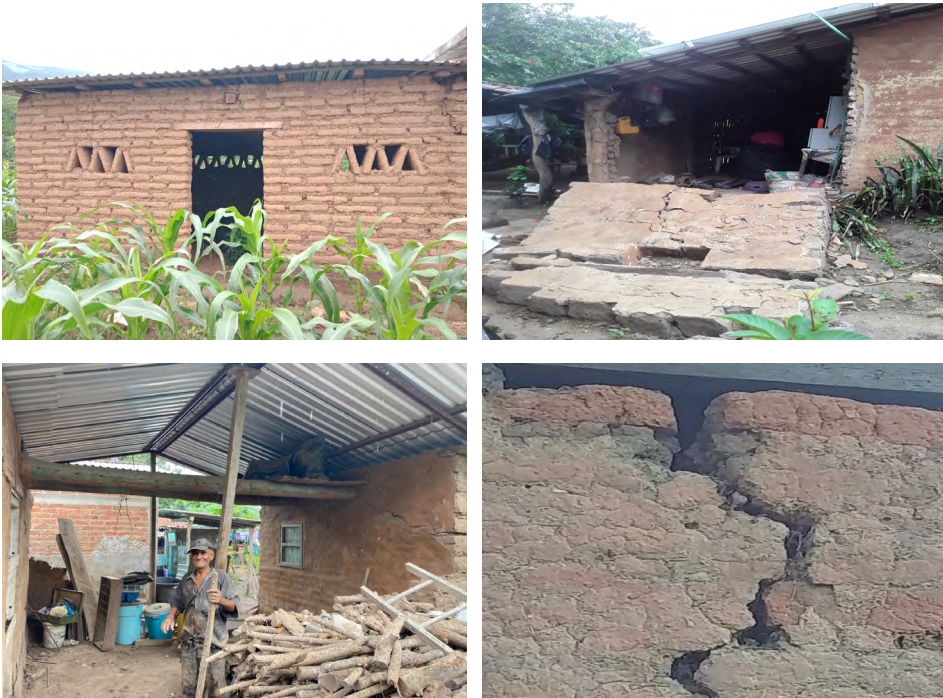
Figura 6.11. Muros de adobe sin confinamiento y daños típicos

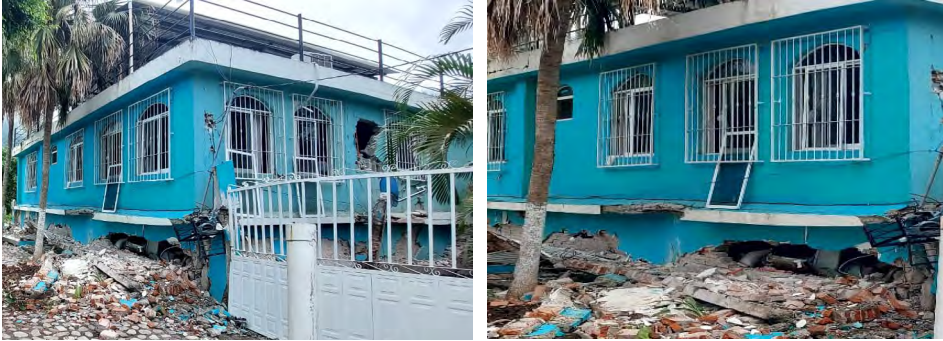
Figura 6.18. *Falla de los muros de la planta baja de una vivienda de dos niveles*

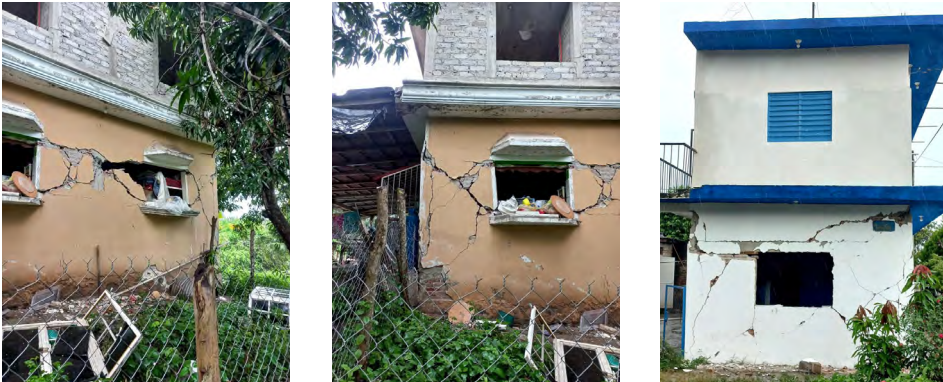
Figura 6.19. *Muros de mampostería sin confinamiento adecuado en puertas y ventanas*

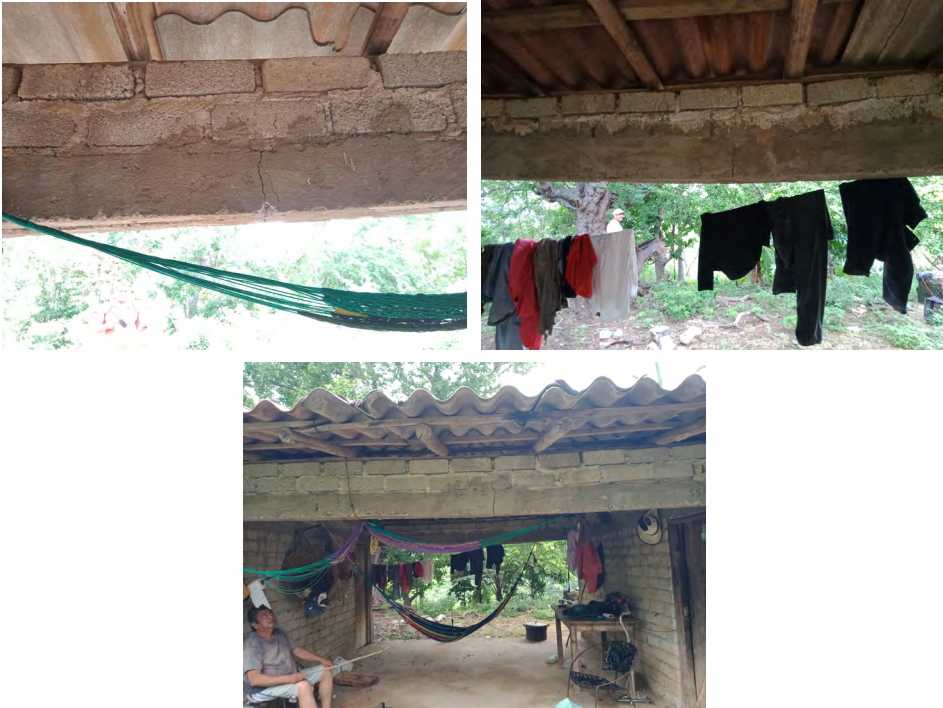
Figura 6.21. *Falla por flexión en una viga de concreto debido a una baja relación peralte/longitud*

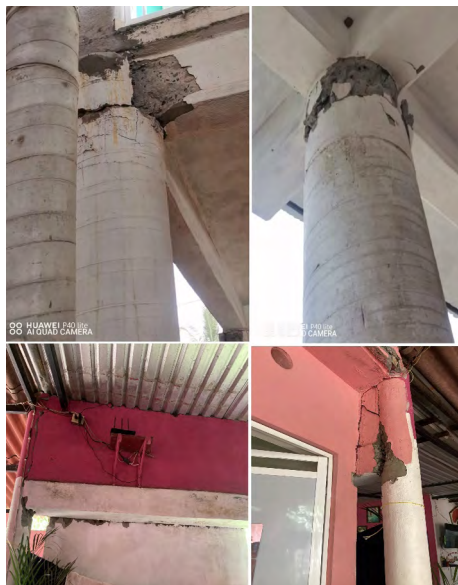
Figura 6.22. Fallas en la zona de conexión por falta de estribos, anclaje del acero, adherencia, falta de continuidad del acero longitudinal y bajas cuantías de acero

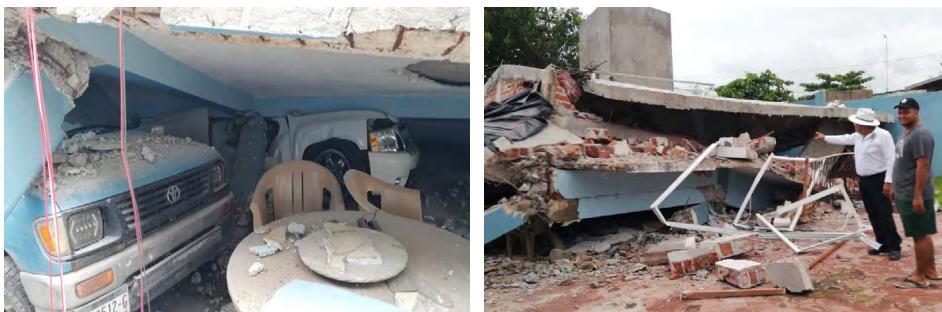
Figura 6.23. Colapso de una vivienda por el incremento de la fuerza cortante en la planta baja flexible, agravado por una deficiente conexión viga-columna.

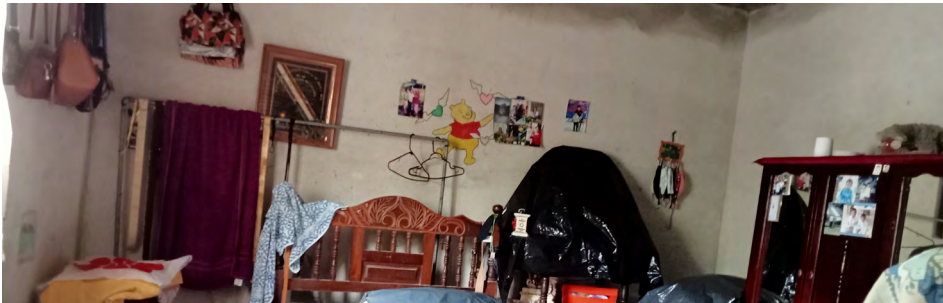
Figura 6.24. Problemas de humedad en muros

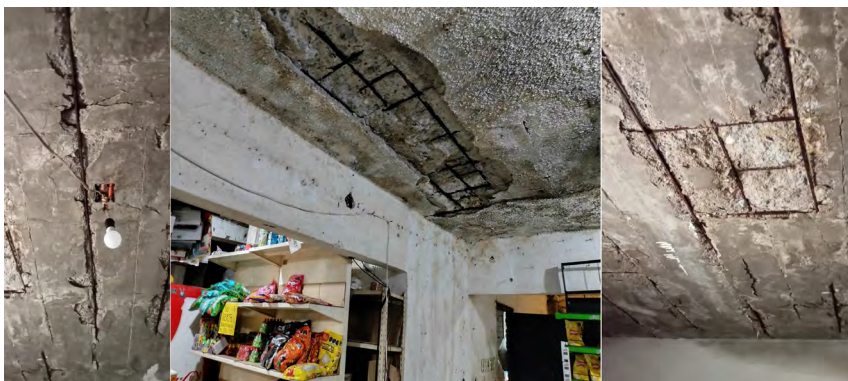
Figura 6.25. *Espesor insuficiente del recubrimiento que deja expuesto el acero*

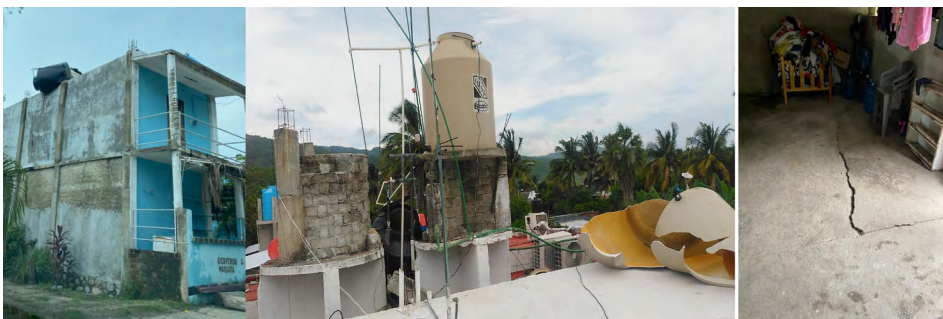
Figura 6.26. *Caída de tinacos por falta de sujeción a la base de soporte y agrietamientos de los firmes de piso*

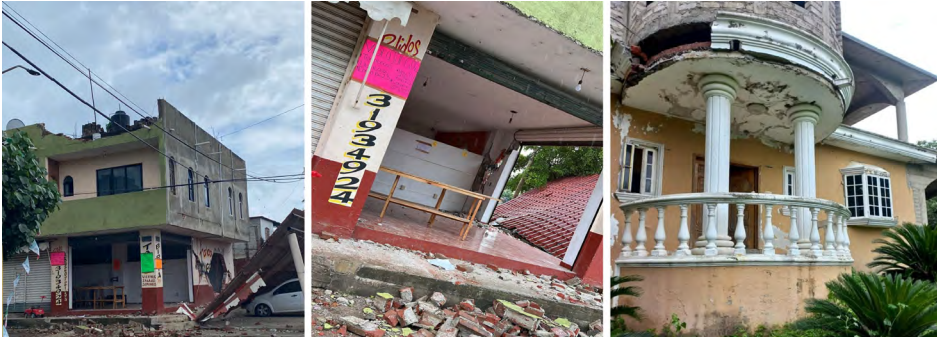
Figura 6.27. Caída de pretilos y ornamentos de fachada

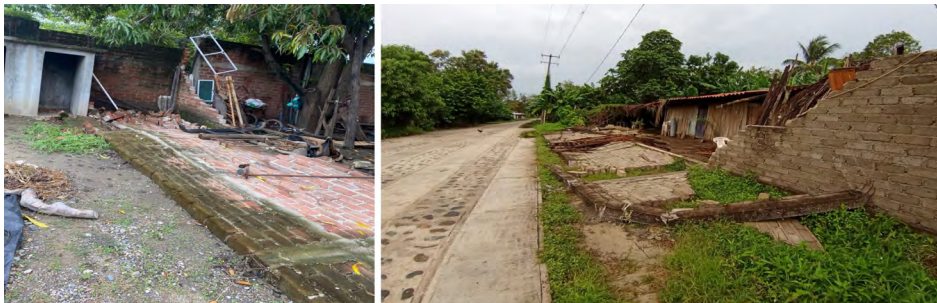
Figura 6.28. Caída de muros perimetrales de terrenos

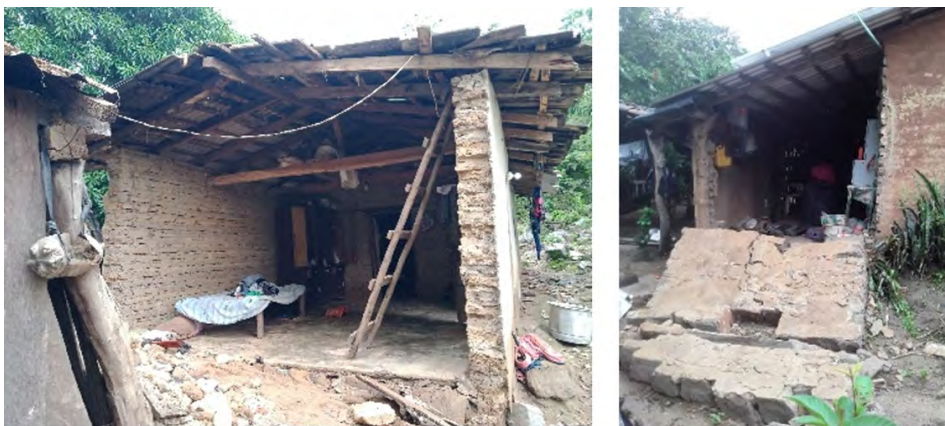
Figura 6.29. *Falla de los muros fuera de su plano*

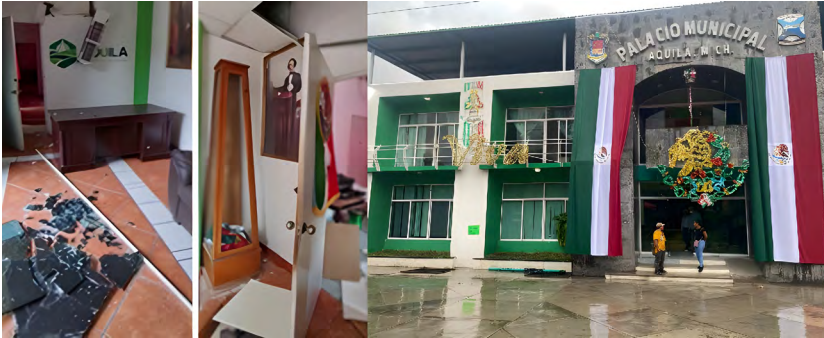
Figura 7.1. Fachada principal y daños no estructurales en el edificio de la ayudantía de Aquila

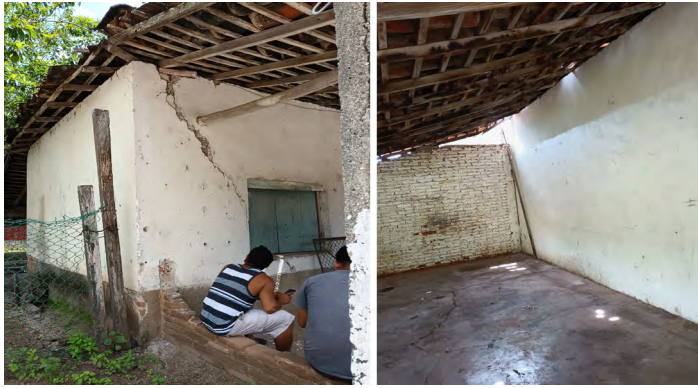
Figura 7.4. Daños observados en la Casa Comunal de Pomaro.

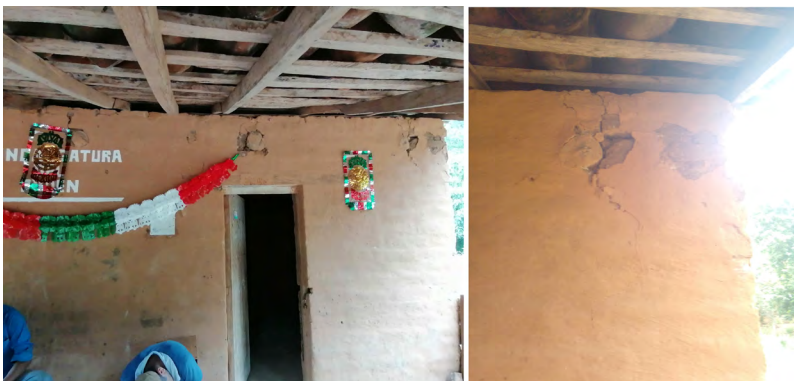
Figura 7.5. Daños observados en la encargatura de Pomaro

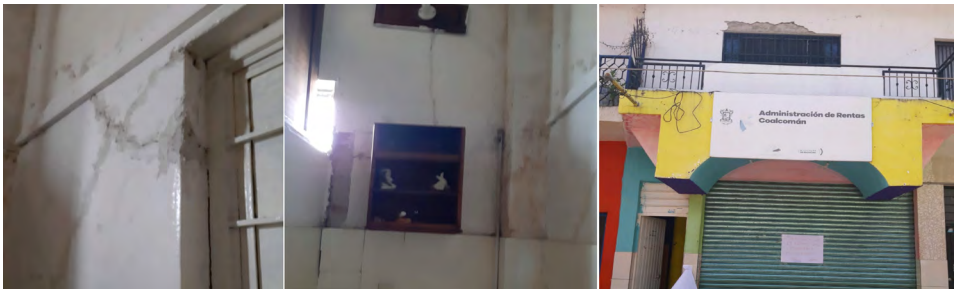
Figura 7.6. Daños observados en Administración de rentas de Coalcomán

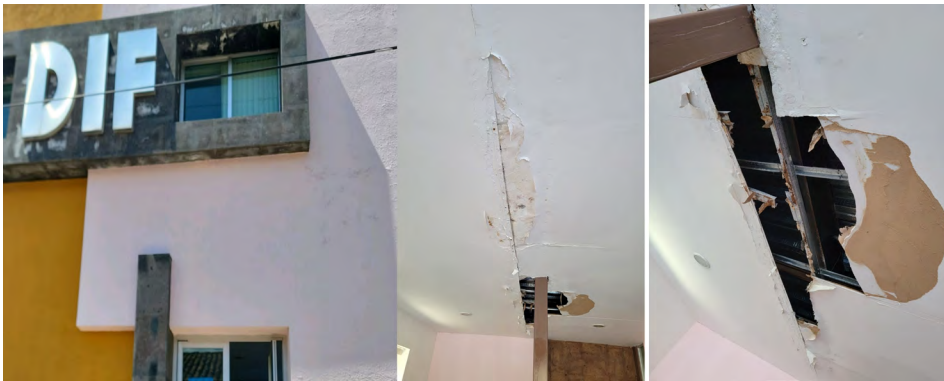
Figura 7.8. Daños observados en DIF municipal de Coalcomán

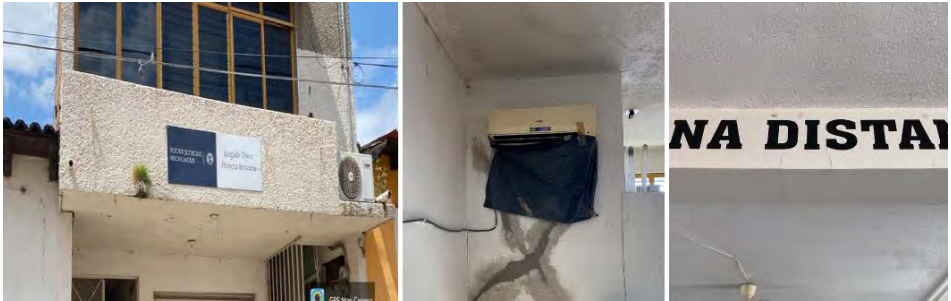
Figura 7.9. Daños observados en Juzgado Mixto de Coalcoman

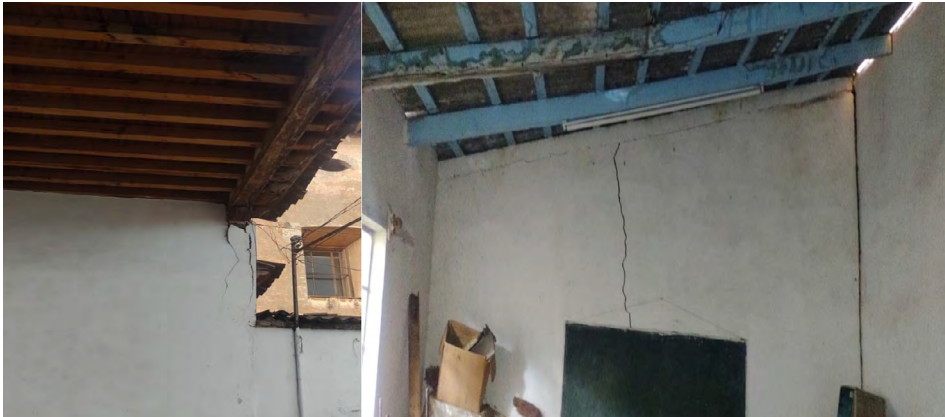
Figura 7.11. *Daños observados en edificio CEBA en Pátzcuaro*
