5. Evaluación del daño en estructuras de carácter religioso

Resumen

En este capítulo se presentan los daños observados durante el sismo del 19 de septiembre de 2022, en estructuras de uso religioso ubicadas en diversas comunidades de Michoacán. Se realizó un recuento de los templos, su sistema estructural y la tipología de daños. También se hizo un concentrado del comportamiento y del tipo de fallas presentadas por los diferentes elementos estructurales, el cual puede servir de base técnica en la definición de planes y proyectos de intervención. Se concluye, sobre la pertinencia de una evaluación de daños realizada por las brigadas de técnicos con formación en ingeniería estructural.

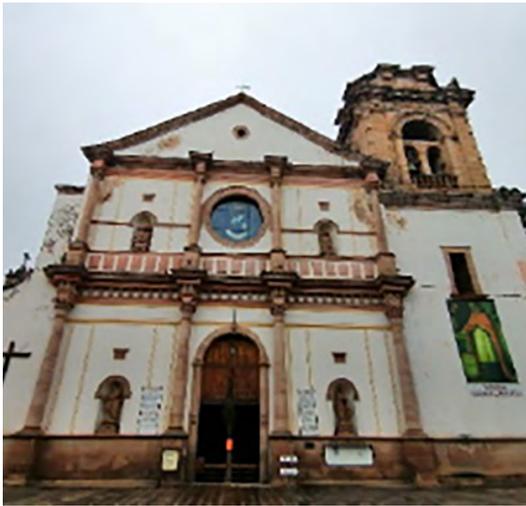
a) Fachada

Figura 5.5. Fachada principal y detalles de daños en el segundo nivel, frontón y arranque del campanario

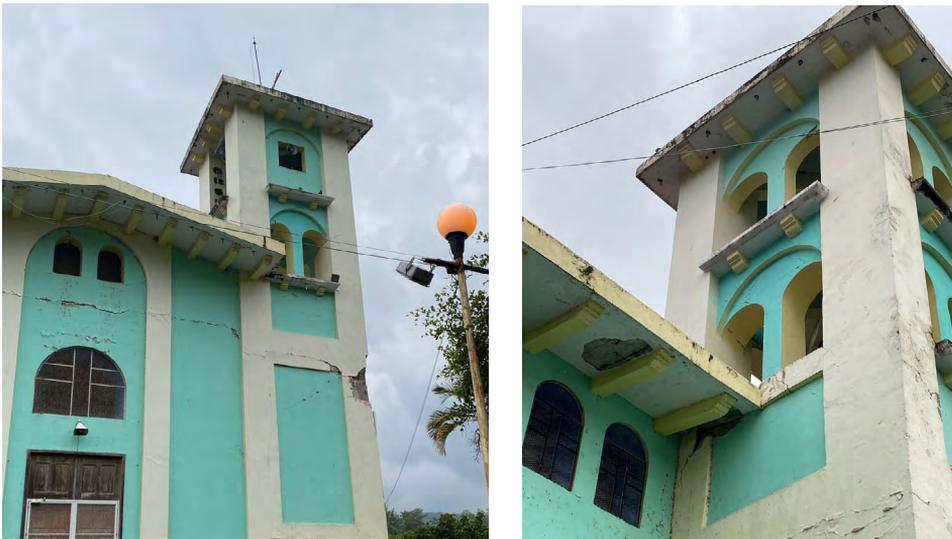
La Parroquia de San Miguel Arcángel, se encuentra localizada en la ciudad de Aquila, Michoacán, en la calle Cuauhtémoc 24, Zona Centro. Se trata de una edificación de patrimonio religioso de la que no se cuenta con datos de su construcción, pero según los párrocos, data de 1990. Es una estructura de una sola nave formada por marcos y arcos de concreto reforzado. Las cubiertas se encuentran resueltas con losas macizas de concreto reforzado. La fachada es lisa con aplanado sencillo en el que se marcan las aristas con un mayor espesor y diferente color, así como el acceso principal. A los costados tiene dos cuerpos a semejanza de torres en los que se desplantan campanarios de dos cuerpos. En geometría no son exáctamente iguales. La planta del transepto es cuadrada con una cubierta a cuatro aguas. El elemento que se desempeña como tambor se compone de cuatro superficies planas dando sustento a la cubierta. En la figura 5.7 se muestra la fachada de la parroquia antes de la ocurrencia del sismo y con algunos daños debidos al sismo.

Figura 5.7. Fachada de la Parroquia de San Miguel Arcángel, Aquila
