## 6. Daños en las viviendas a causa del sismo de septiembre 19 de 2022

### Resumen

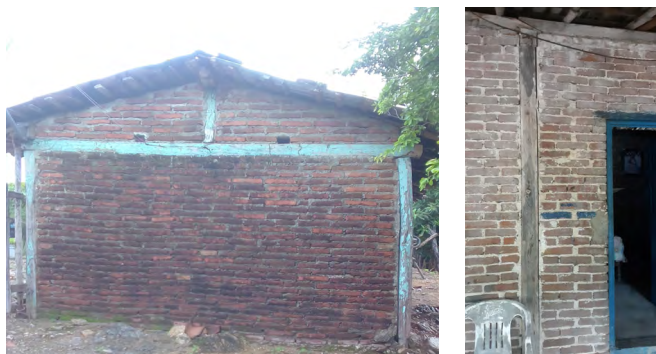
Figura 6.9. Estructuración típica de la región, con muros de mampostería dentro de un marco de elementos de madera

El uso de marcos de madera que dan soporte a los tejados es común en los municipios de Aquila, Coalcomán y Coahuayana. Los muros de mampostería quedan enmarcados dentro de los marcos de madera, sin embargo, debido a la falta de adherencia entre ambos materiales, no se puede esperar que los polines actúen como castillos que confinan a los muros, aunado a la falta de una zona de contacto adecuada entre el muro y el poste o dala de madera, así como a la falta de una cimentación apropiada de los elementos verticales (postes o polines). En la figura 6.9 se muestran algunas viviendas con este tipo de estructuración.

Casi todos los muros enmarcados en elementos de madera, presentan fallas fuera de su plano y otros tipos de falla comunes. Sin embargo, en algunos casos, los muros de mampostería, a pesar de no estar confinados y no tener una liga apropiada con los elementos de madera, si llegan a contribuir con cierta resistencia y rigidez al interactuar con la madera durante los desplazamientos laterales que produce el sismo.

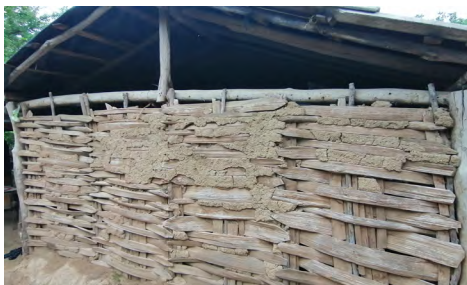
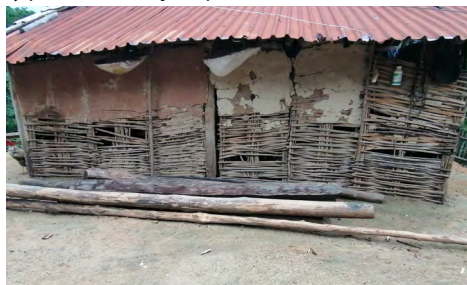
Figura 6.12. Marco de madera que da soporte a un techo de lámina con elementos de madera y paredes de bajareque

En la figura 6.12 se muestran viviendas con paredes de bajareque, en donde se observa también que las paredes cumplen con una función no estructural, debido a que es el marco de madera el encargado de soportar las cargas verticales; sin embargo, en caso de sismo, los desplazamientos laterales de la estructura de madera provocan la interacción entre los marcos de madera y las paredes de bajareque, con lo cual el sistema incrementa su rigidez y resistencia, en una magnitud que no se puede cuantificar por la falta de estudios al respecto. Por tal motivo, algunos de estos muros quedaron con desplazamientos laterales permanentes, acompañando a los polines de madera en su desplazamiento (figura 6.13). La ligereza del sistema estructural genera fuerzas de inercia bajas que contribuyeron a que los daños en este tipo de sistemas no fueran extendidos.

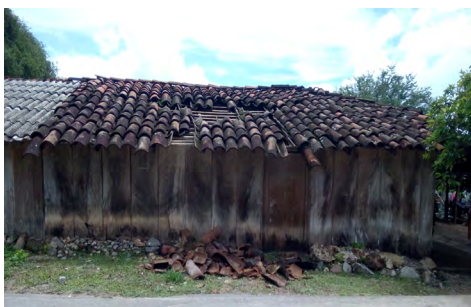
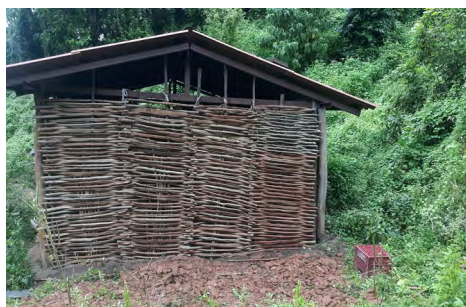
Figura 6.14. Casas habitación formadas con elementos de madera

También existen viviendas construidas con madera sin revestir con ningún otro material. En la figura 6.14a se muestra una estructura con techo de lámina y paredes de carrizo sin ningún revestimiento. La holgura entre el

polín de madera y la pared evitó la interacción de la pared con el marco de madera, la cual no experimentó ningún daño. En la figura 6.14b se muestra un entramado de madera, que se observa con frecuencia en la vivienda de las zonas más alejadas de las cabeceras municipales, los daños en este tipo de estructuras no fueron comunes. La figura 6.14c es otra alternativa en el uso de la madera, en la que las paredes se forman con tablones de madera que sirven de apoyo a la vigería de madera que soporta un techo de teja. Quizá la poca masa del sistema, que conduce a fuerzas de inercia bajas, fue la causa de que no se observaran daños en este tipo de viviendas.

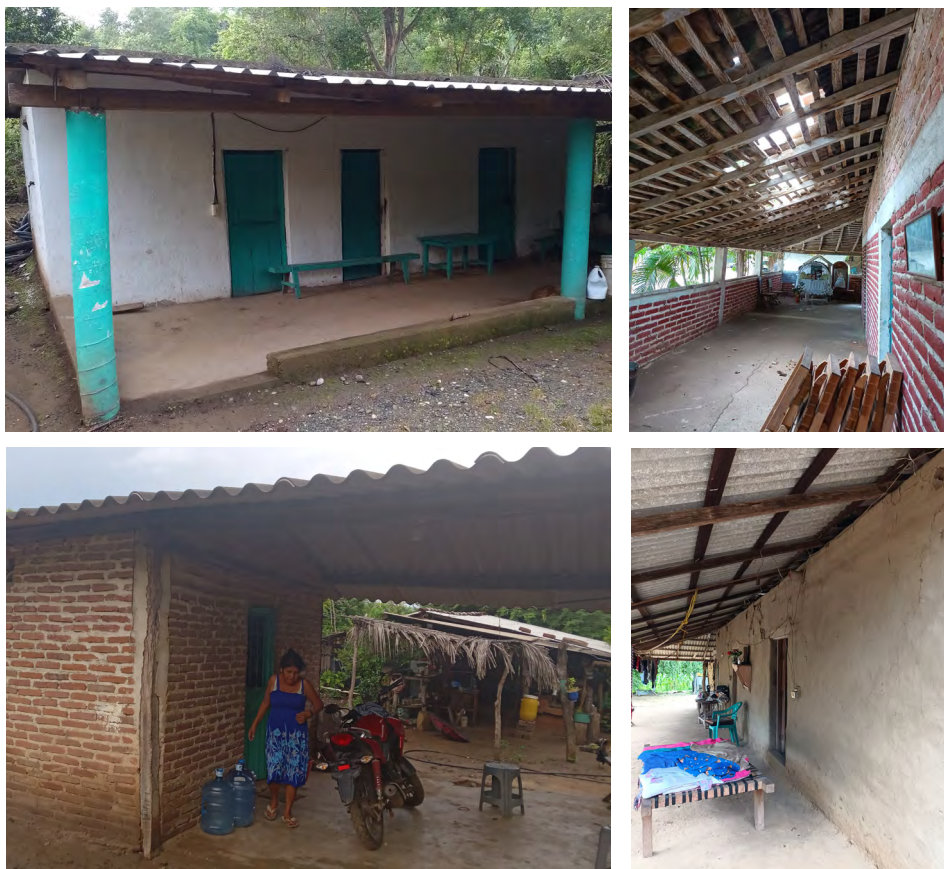
Figura 6.15. Pórticos con techo de teja, lámina metálica o lámina de asbesto.

Existen también viviendas que cuentan con un pórtico en la fachada frontal, cuya estructura consiste en un techo de teja, lámina metálica o asbesto, soportado por vigas de madera. Uno de los extremos del techo se apoya en los muros de carga de la fachada de la vivienda y el otro extremo se apoya en una estructura de madera o concreto. En la figura 6.15 se muestran las tipologías estructurales de los pórticos más comunes. Algunos de los techos de los pórticos se derrumbaron durante el movimiento sísmico a causa de una deficiente conexión entre el techo y el sistema de soporte, o bien, por la diferencia de rigidez entre los dos extremos que dan soporte al techo.

Los muros de la vivienda son de mampostería simple, mampostería confinada o adobe

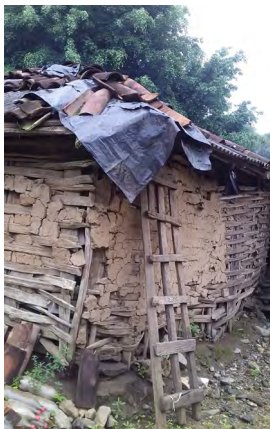
Figura 6.16. *Techo de lámina de cartón sobre un marco de madera y paredes de tabicón sin cementante*

La falta de recursos económicos y de apoyo técnico en la construcción de viviendas en zonas rurales conducen a estructuras como la mostrada en la figura 6.16, donde se observa una vivienda con techo de teja y paredes de tabicón sin cementante que una las piezas.
