EL SISMO DE AQUILA, MICHOACÁN,

19 DE SEPTIEMBRE DE 2022

Hugo Hernández Barrios
Manuel Jara Díaz
(coordinadores)

El sismo de Aquila, Michoacán : 19 de septiembre de 2022 / Hugo Hernández Barrios, Manuel Jara Díaz (coordinadores). — Ciudad de México : Comunicación Científica, 2025. (Colección Ciencia e Investigación).

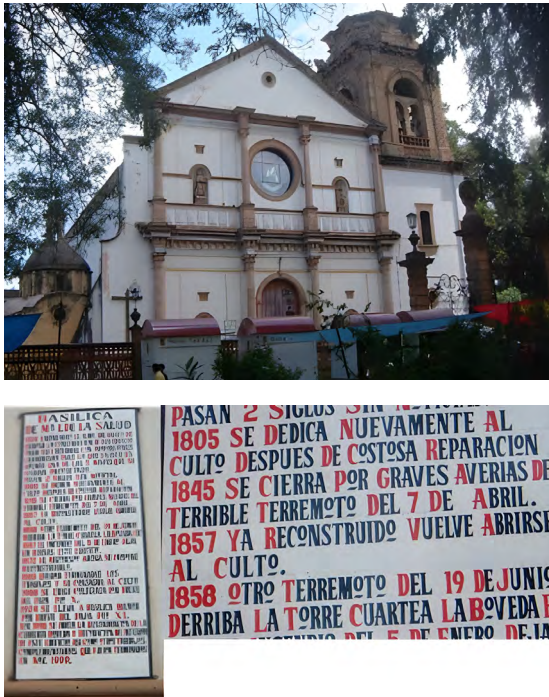
La Basílica de Nuestra Señora de la Salud se encuentra localizada en la ciudad de Pátzcuaro, Michoacán, en las calles de Arciga y Efen Urincho. Es el principal edificio religioso de la ciudad, su periodo de construcción es de 30 años iniciando en 1540 y finalizando en 1570. La Basílica sufrió daños como consecuencia de los temblores de 1848 y 1857 como se hace constar en la placa adosada en la parte inferior de la torre (señalada mediante el recuadro y amplificada en la imagen a su derecha en la figura 5.1). El temblor

de 1858 fue especialmente intenso en la región de Pátzcuaro y derribó la torre y cuartea la bóveda.

Figura 5.1. Descripción de daños en la Basílica durante los temblores de 1845 y 1858

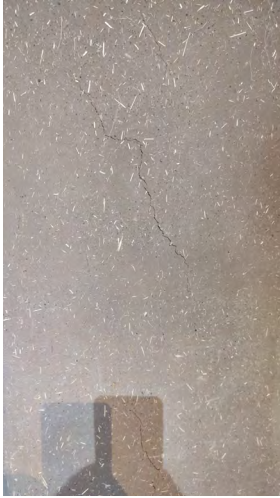
a) Muros con aplanado de adobe

- 1) Agrietamiento en muros con aplanado de adobe (figura 5.3a)
- 2) Agrietamiento en muros de la sacristía (figura 5.3b)
- 3) Agrietamiento en la puerta de acceso (figura 5.3c)
- 4) Daño en la zona del dintel (figura 5.4a)
- 5) Daño en la zona de intersección de muros (figura 5.4b)
- 6) Daños en la fachada principal, que ya había sido reparada anteriormente en el segundo nivel en el frontón y en el arranque del campanario (figura 5.5)
- 7) Daños en la zona del coro (figura 5.6a)
- 8) Daños en los arcos y muros del sotocoro (figura 5.6b)
- 9) Daño en la intersección del arco con muro lateral (figura 5.6c)

Figura 5.3. Agrietamiento en muros de la Basílica de Nuestra Señora de la Salud

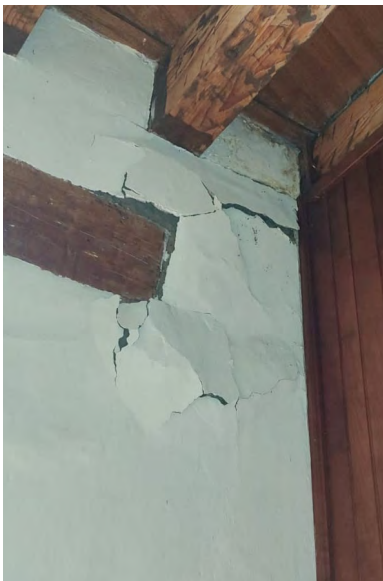
a) Daño en la zona de dintel

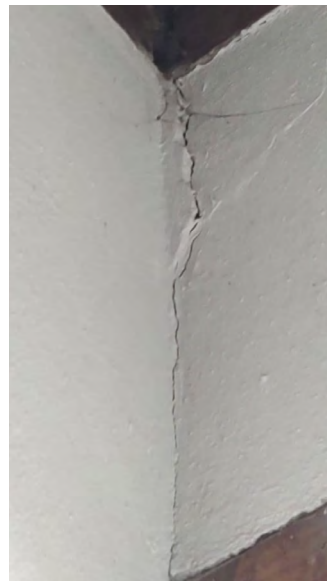
b) Daño en la zona de intersección

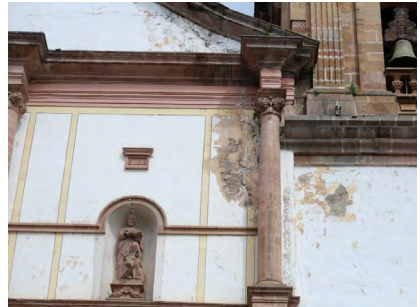
Figura 5.5. Fachada principal y detalles de daños en el segundo nivel, frontón y arranque del campanario

b) Segundo nivel y frontón
y arranque del campanario

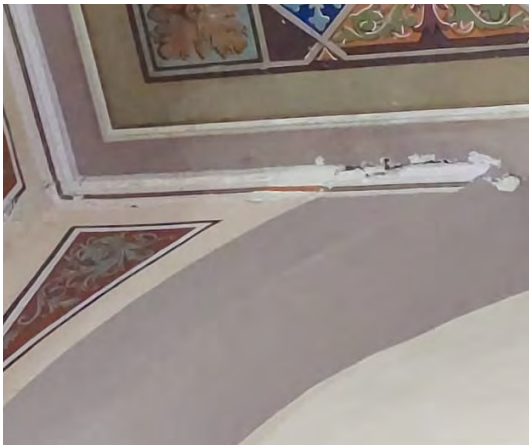
Figura 5.6. Daños en el interior de la *Básilica de Nuestra Señora de la Salud*

a) Daño en la zona de los arcos
y muro del sotocoro

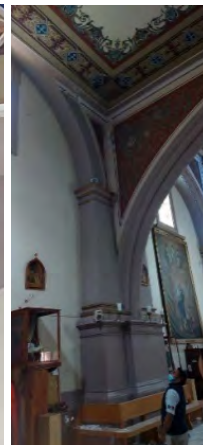
b) Detalle
del arco del sotocoro

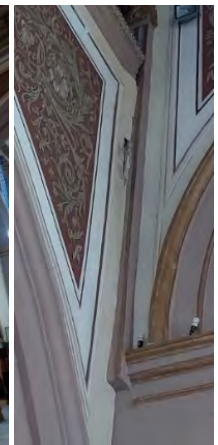
c) Intersección del
arco con muro lateral

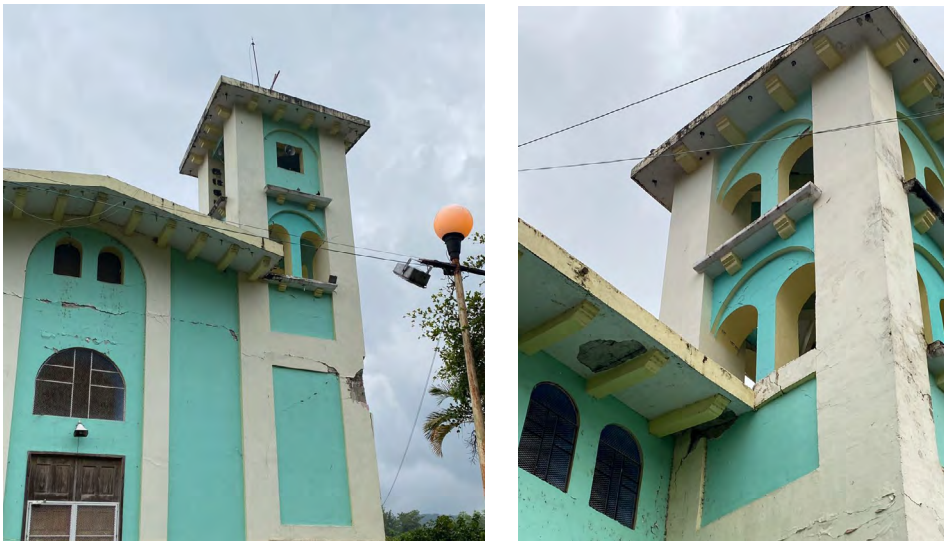
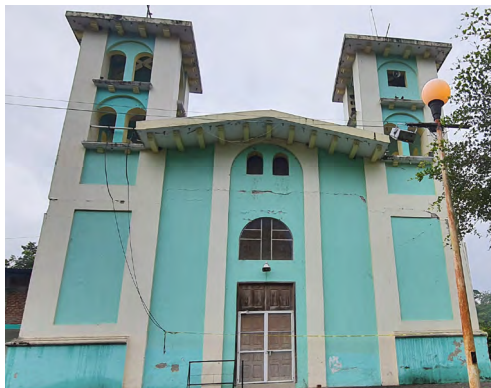
Figura 5.7. Fachada de la Parroquia de San Miguel Arcángel, Aquila

La Parroquia de San Miguel Arcángel, se encuentra localizada en la ciudad de Aquila, Michoacán, en la calle Cuauhtémoc 24, Zona Centro. Se trata de una edificación de patrimonio religioso de la que no se cuenta con datos de su construcción, pero según los párrocos, data de 1990. Es una estructura de una sola nave formada por marcos y arcos de concreto reforzado. Las cubiertas se encuentran resueltas con losas macizas de concreto reforzado. La fachada es lisa con aplanado sencillo en el que se marcan las aristas con un mayor espesor y diferente color, así como el acceso principal. A los costados tiene dos cuerpos a semejanza de torres en los que se desplantan campanarios de dos cuerpos. En geometría no son exáctamente iguales. La planta del transepto es cuadrada con una cubierta a cuatro aguas. El elemento que se desempeña como tambor se compone de cuatro superficies planas dando sustento a la cubierta. En la figura 5.7 se muestra la fachada de la parroquia antes de la ocurrencia del sismo y con algunos daños debidos al sismo.

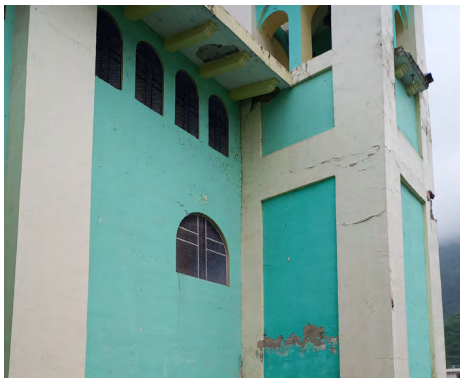
En la fachada posterior, debajo de donde se ubica el campanario (figura 5.8a) y en la columnas en las que se apoya la linternilla, habían daños severo (figura 5.8b).

a) Vista posterior del campanario

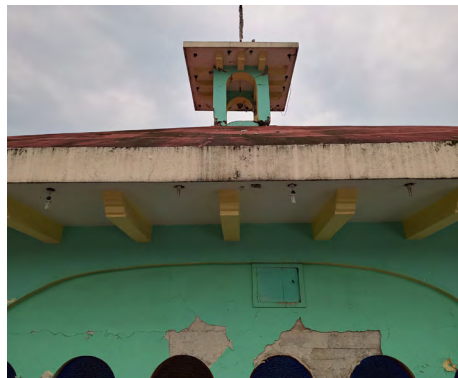
b) Desprendimiento del aplanado y daño en la linternilla

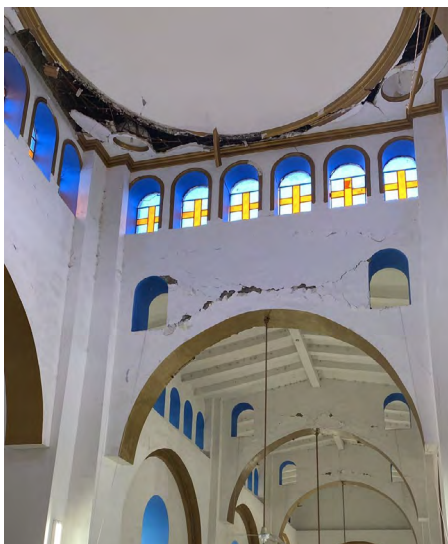
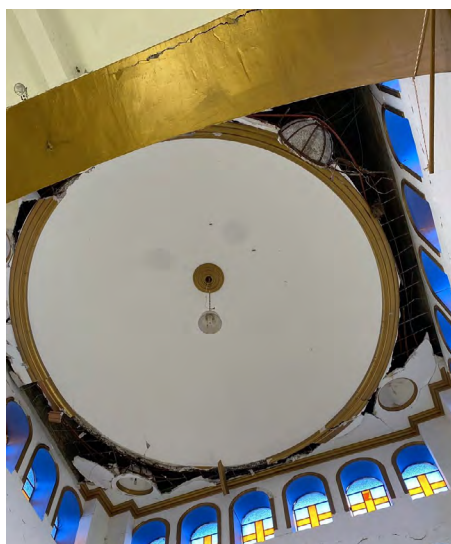
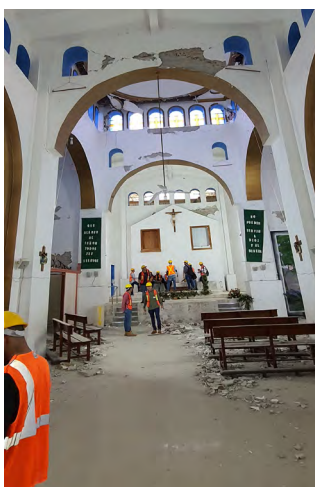
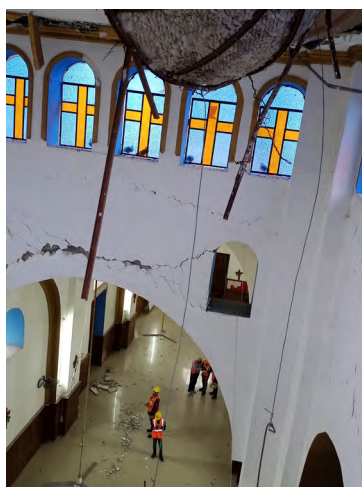
En su interior, los daños fueron severos: el falso plafón de malla desplegada que pretendía simular una bóveda se desprendió, los arcos también se dañaron y los pisos se levantaron se rompieron en casi toda el área del púlpito (figura 5.10).

Figura 5.10. Vista interior de la Parroquia, con todos sus elementos estructurales con daño severo

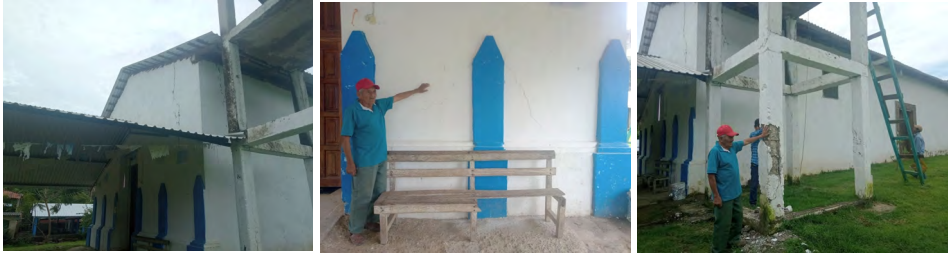
La iglesia de la comunidad El Coire es una estructura de patrimonio religioso. Se encuentra resuelta con muros de mampostería y no cuenta con elementos de confinamiento. La cubierta es de lámina apoyada sobre tablas que transmiten su carga a elementos de madera, las cuales por carecer de las uniones adecuadas no pueden denominarse armaduras. Los muros de la fachada presentan agrietamiento vertical y diagonal en la parte inferior. El campanario tiene una estructura de concreto reforzado formada con traveses y columnas, en esta el confinamiento es deficiente por lo que se dañó fácilmente (figura 5.17).

Figura 5.17. Daños estructurales en la capilla de El Coire

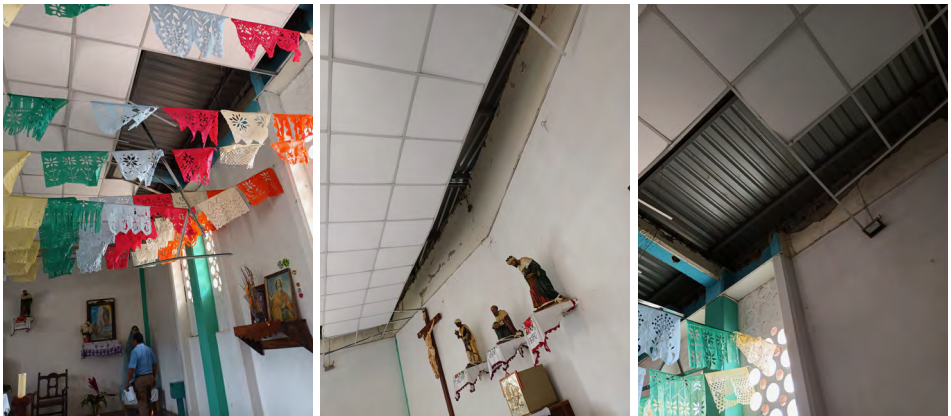
La comunidad de Pomaro pertenece al municipio de Aquila, es una de las de origen nahua (Monzoy, 2006). La iglesia tiene una forma simple de un nivel con una cubierta de lámina apoyada sobre perfiles rolados en frío, que transmiten su carga apoyándose sobre muros de mampostería confinada. Tenía un falso plafón que se desprendió parcialmente de la cubierta (figura 5.18).

Figura 5.18. Vista interior de la iglesia de Pomaro

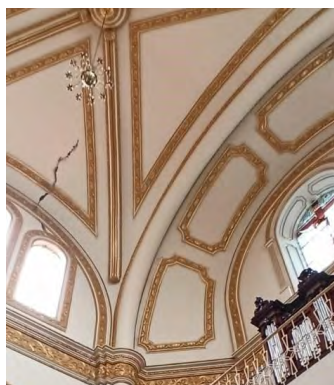
Debido al sismo de septiembre de 2022, se presentaron agrietamientos en la bóveda, en el arranque de las columnas, en la bóveda inmediata al coro y en los muros de intersección (figura 5.23).

a) Bóveda del Santuario

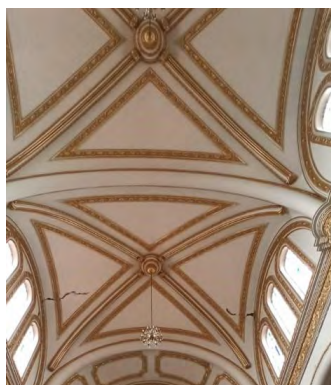
b) Arranque de columnas

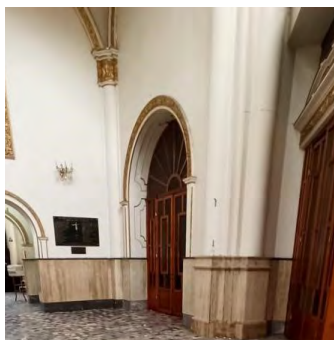
c) Intersección de muros

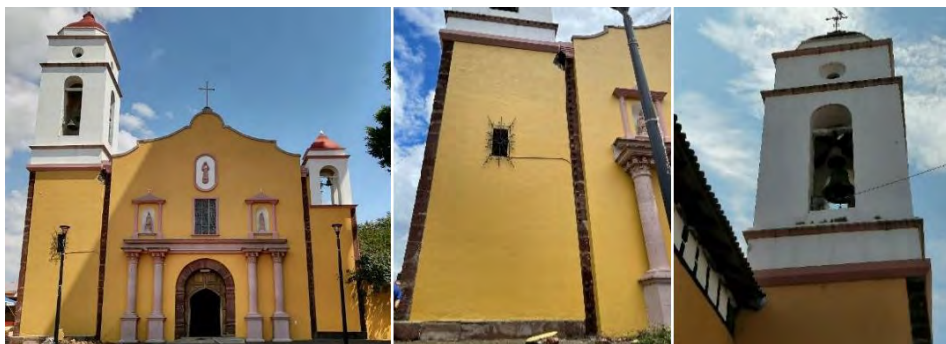
Figura 5.25. Parroquia de Santiago Apóstol

En la figura 5.25 se muestra la fachada principal de la parroquia de Santiago Apóstol y los daños que sufrió debido al sismo de septiembre de 2022, también se observan desprendimientos de la fachada, en la intersección del campanario izquierdo y en el arranque de las pilastras del campanario.

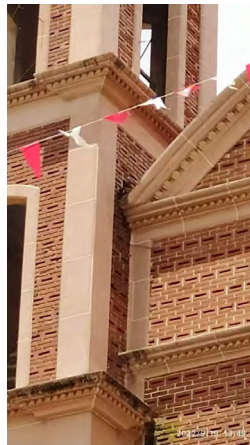
El templo de San Juan Bautista se encuentra localizado en el pueblo de Pamatácuaro, municipio de Los Reyes. Debido al sismo de septiembre de 2022, el frontón arqueado de la fachada sufrió de golpeteo con el arranque del campanario (figura 5.27).

Figura 5.27. Daño por interacción de la fachada con el campanario en el templo San Juan Bautista

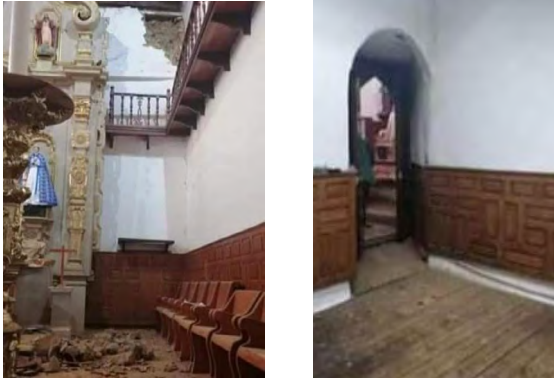
El templo de San Francisco de Asís se localiza en el pueblo de Corupo, Uruapan. El templo data de 1542 y fue construido con muros de adobe y piedra y la cubierta es de madera. Se finalizó su construcción en 1661. Cuenta con algunos elementos del barroco como gárgolas con motivos de serpientes. En la figura 5.32 se muestra que durante el sismo se desprendieron los aplanados de muros.

Figura 5.32. *Desprendimiento de aplanados de muros*

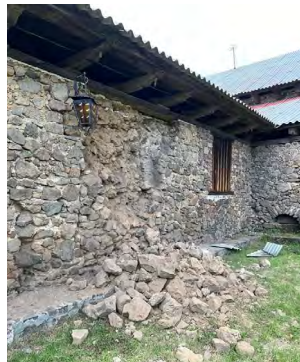
La parroquia de Santa Ana se encuentra ubicada en la población de Zirosto, municipio de Uruapan. Se trata de una estructura formada por una cubierta de lámina apoyada sobre tablas que transmiten la carga a envigados de madera. El conjunto de la cubierta se apoya sobre muros de mampostería irregular sin confinamiento. En su caras exterior e interior, la mampostería se trabajó con piedras rostreadas sin aplanados. Se utilizó adobe para completar el espesor de la parte interna del muro. En la figura 5.33 se muestran los daños en el muro de piedra de la parroquia.

Figura 5.33. *Daños en el muro de mampostería de la parroquia Santa Ana*

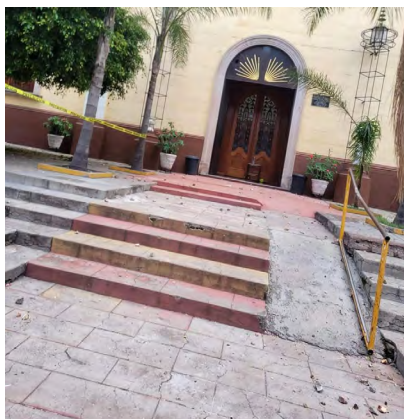
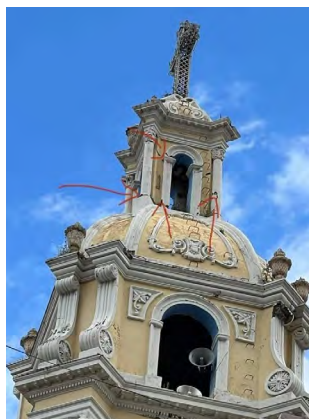
El templo de San Miguel Arcángel se encuentra ubicada en el centro de Villamar, cabecera municipal. Durante el sismo de septiembre de 2022, se presentaron daños en las columnas del campanario y desprendimiento de material de la fachada principal hacia el exterior (figura 5.34).

Figura 5.34. *Desprendimiento de elementos de la fachada y daño en las columnas del campanario*

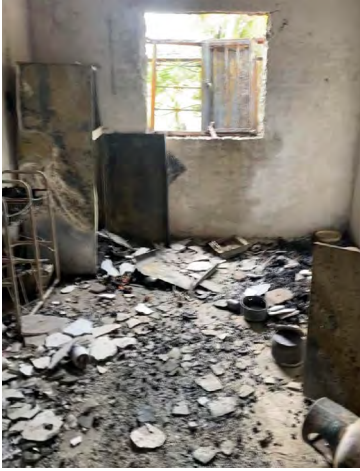
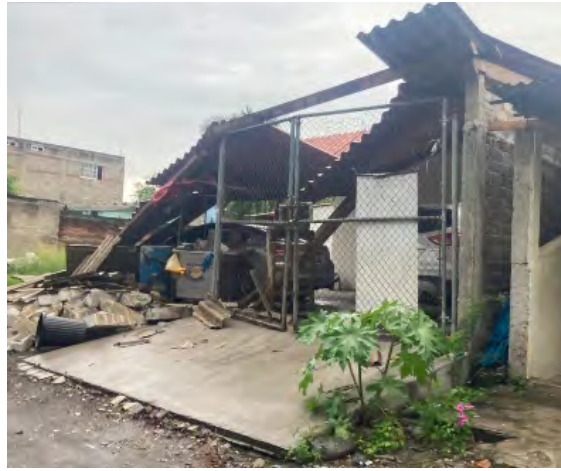
La mayor parte de las viviendas en el área visitada forman parte del sector de la autoconstrucción o construcción informal, en la que no se cuenta con un ingeniero o arquitecto como encargado; a pesar de ello, se puede considerar que el número de colapsos es reducido si se toma en cuenta el conjunto de viviendas en la región, en la que predominaron el colapso de techos y de muros simples sin confinar. En la figura 6.2 se muestran casos de colapso total, colapso parcial y caída de techos observados durante la inspección. En general, los daños en las viviendas con muros de mampostería confinados o de concreto fueron moderados o ligeros.

Figura 6.2. Colapso total, parcial y caída de techo de tejas sobre elementos de madera

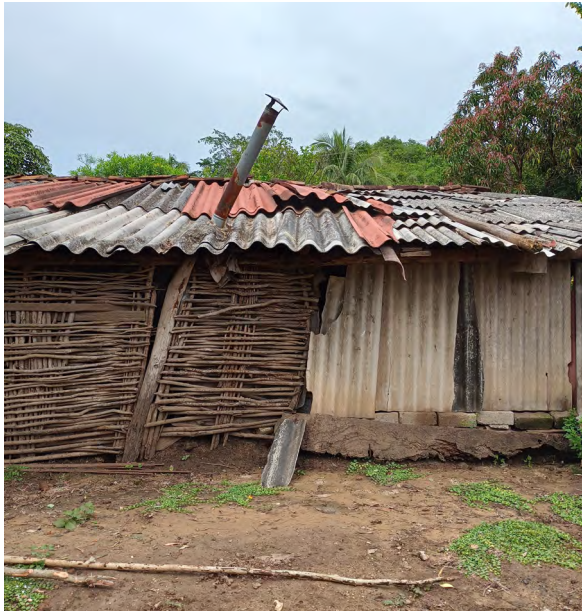
Figura 6.13. *Desplazamiento lateral de las paredes de madera*

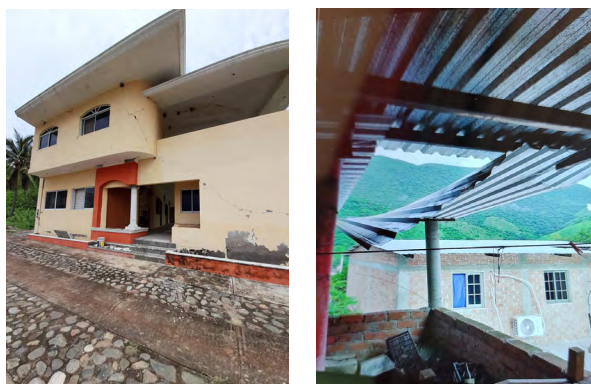
En contraparte, también hay casas de uno o dos niveles construidas con materiales más resistentes. Este tipo de construcción es frecuente en las comunidades con mayor número de habitantes y en las cabeceras municipales. En la figura 6.17 se presenta una casa de dos niveles en la que la losa de azotea es discontinua y las partes que la constituyen no coinciden en su plano horizontal, de manera que una de ellas queda en contacto directo con uno de los muros de mampostería del segundo nivel, dando origen al agrietamiento mostrado. En la figura 6.19 de la derecha, se observa la caída de parte del techo de lámina como consecuencia de la deficiente conexión entre la techumbre y la columna de concreto que la soportaba.

Figura 6.17. *Deficiencias de estructuración que dieron origen a daños*

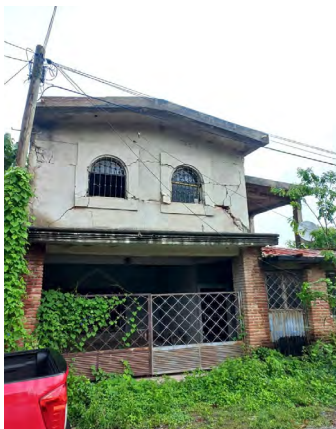
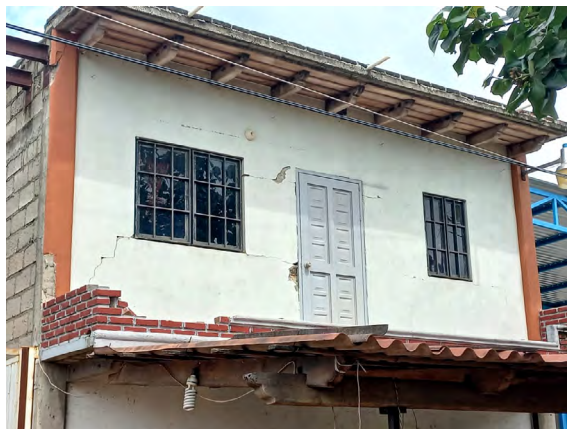
Finalmente, se muestran casas de dos niveles con muros de tabicón sin un confinamiento adecuado (figura 6.19), lo que da origen a grietas típicas en muros y ventanas. En una de las viviendas se colocaron castillos en los bordes de las ventanas y se inhibió el agrietamiento en esos muros. En la figura 6.19, se puede ver al caso de un pretil en el volado del primer nivel que se derrumbó por falta de resistencia fuera del plano.

Figura 6.19. *Muros de mampostería sin confinamiento adecuado en puertas y ventanas*

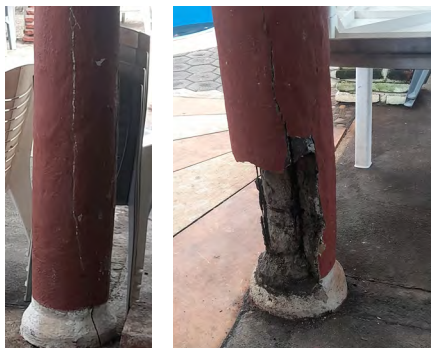
Es ampliamente aceptado que el componente vertical de los sismos tiene una mayor intensidad cerca de la zona epicentral (Jara, Hernández y Álvarez, 2022). En las figura 6.20 y 6.21 se observan fallas en elementos de concreto, esto se atribuye a las oscilaciones verticales. La figura 6.20 muestra la falla por compresión en dos columnas que sufrieron grietas verticales sin una rotación apreciable. Este tipo de falla se observó también en algunas escuelas y clínicas ubicadas en la zona epicentral.

Figura 6.20. *Falla por compresión en columnas de concreto*

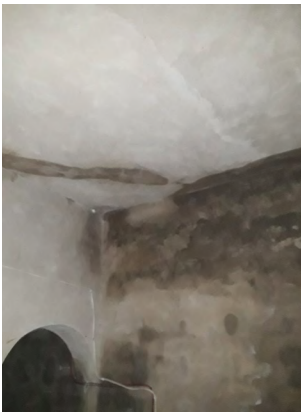
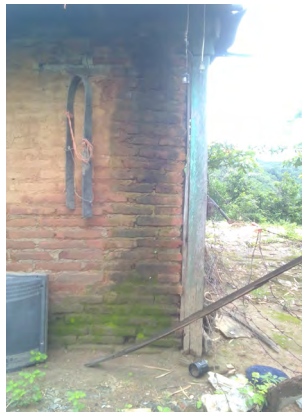
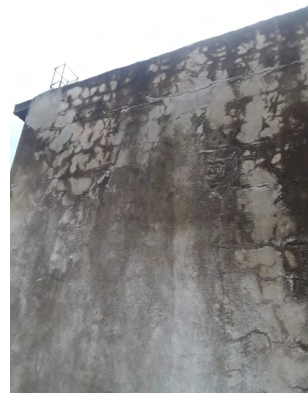
Se observaron problemas asociados a la falta de mantenimiento en varias viviendas, principalmente, humedades, agrietamientos excesivos, pérdida del recubrimiento del acero de refuerzo y oxidación de las varillas. En la figura 6.24 se muestran algunos elementos con excesiva humedad, que deben ser atendidas para evitar afectaciones más serias en el futuro y que deriven en la disminución de la capacidad de los elementos afectados.

Figura 6.24. Problemas de humedad en muros

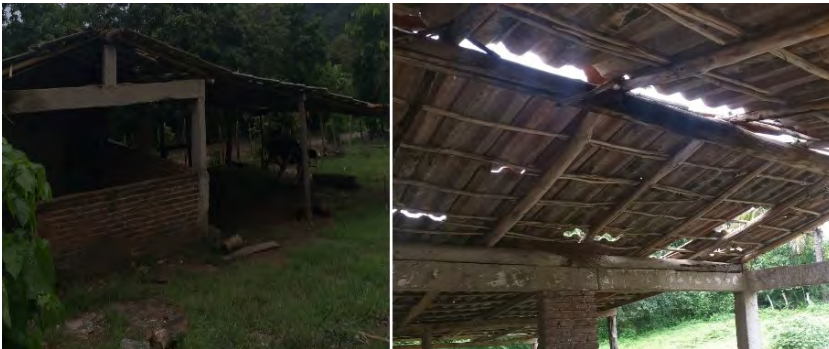
Figura 7.2. Encargatura de Cachan de Santa Cruz

La comunidad rural de Cachan, Santa Cruz, pertenece al municipio de Aquila, en este lugar hay una construcción rural de lámina con techo apoyado en armaduras de madera, una estructura característica de la autoconstrucción, lo cual hace de este lugar altamente vulnerable a eventos sísmicos. Se presentaron caídas de algunos elementos de techumbre, así como el desplome de polines de madera y fenómeno de columna corta en elementos de concreto debido a la interacción de las mochetas de mampostería que impidieron el libre movimiento de la columna (figura 7.2).

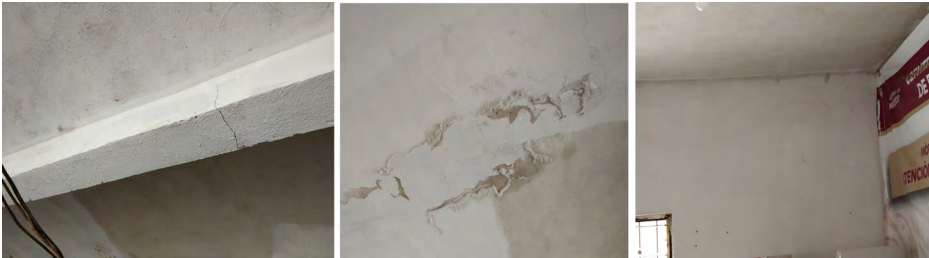
Figura 7.3. Daños observados en la encargatura ubicada en El Coire

La localidad el Coire se encuentra en el municipio de Aquila, tiene aproximadamente 550 habitantes. El sitio de reunión de las autoridades locales es la encargatura, en dicha estructura se presentó agrietamiento en muros, traveses y la losa de entrepiso. En muros se debió a tensión diagonal y la grieta en traveses se extendía a lo largo de la losa (figura 7.3). El nivel de daño identificable es moderado y reparable de mediana urgencia. Se solicitó a los usuarios apuntalar los elementos dañados y reparar lo antes posible.

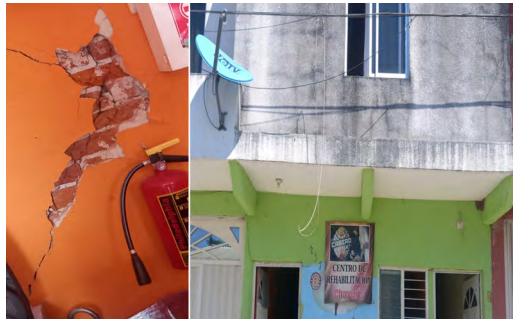
Figura 7.7. Daños observados en Centro de Rehabilitación de Coalcomán

El centro de rehabilitación de Coalcomán se ubica en la calle Benito Juárez 237, en el centro de Coalcomán. Debido al sismo, se presentaron grietas por cortante en los muros, nuevamente, causadas por la falta de confinamiento (figura 7.7).

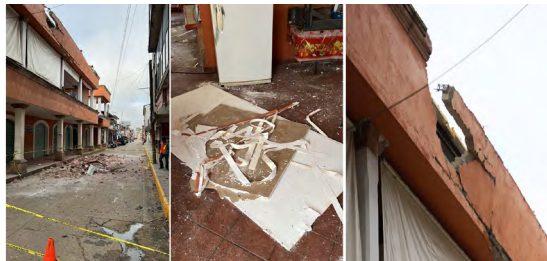
Figura 7.10. Daños observados en el Mercado de Coalcomán

El mercado municipal ubicado en calle I. Zaragoza 73, zona centro, debiera ser considerado por su diseño, como una estructura del grupo A, aun cuando los códigos actuales no lo consideran así, la razón es que, en este tipo de comunidades con alto grado de marginación, los mercados municipales son el principal centro de reunión de los habitantes de la comunidad, además, pueden servir como centro de refugio después de un temblor destructivo para dar alojamiento a las personas que queden sin casa. Los daños que se presentaron después del sismo fueron, principalmente, en los elementos no estructurales, como desprendimiento de plafones y colapso de los pretilos (figura 7.10), cuya caída los convierte en proyectiles que pueden afectar a las personas que intentan desalojar apresuradamente el mercado durante el sismo.
