## 14. Construcción de Ecocinas en dos comunidades de Chiapa de Corzo, Chiapas

### Resumen

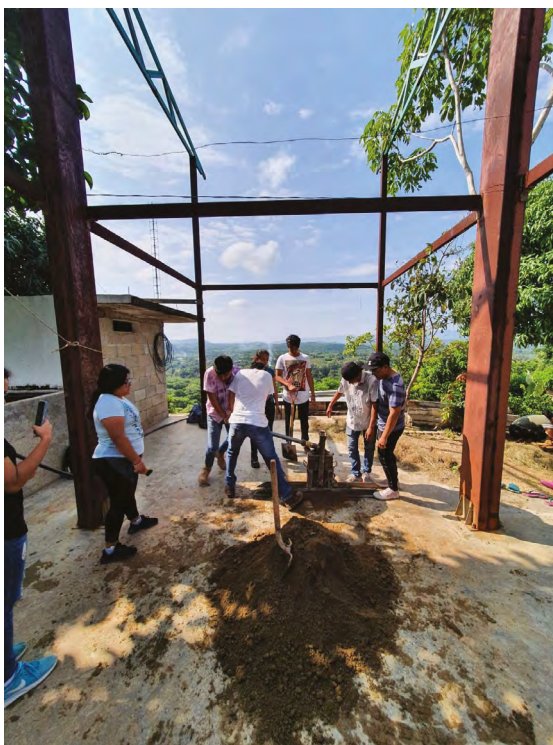
En cuanto al diagnóstico de los materiales locales, se identificó un banco de suelo arcilloso con las propiedades necesarias para la elaboración de bloques de tierra comprimida (BTC) y fibras vegetales como el bambú. Las características principales del BTC son su resistencia a la compresión y que al final de su vida útil es un componente que se reintegra totalmente a la naturaleza sin dejar residuos o afectación al medioambiente (González et al., 2019). Para elaborar los BTC se utilizó la teoría de aprender haciendo con los alumnos del sexto semestre, con prácticas del Taller de Materiales Alternativos, de la carrera de Arquitectura de la UNACH, donde se les capacitó para la selección del suelo y la elaboración de las piezas mediante una prensa manual tipo CINVA RAM, como se puede observar en la figura 2.

**Figura 2.** *Alumnos de arquitectura elaborando BTC*

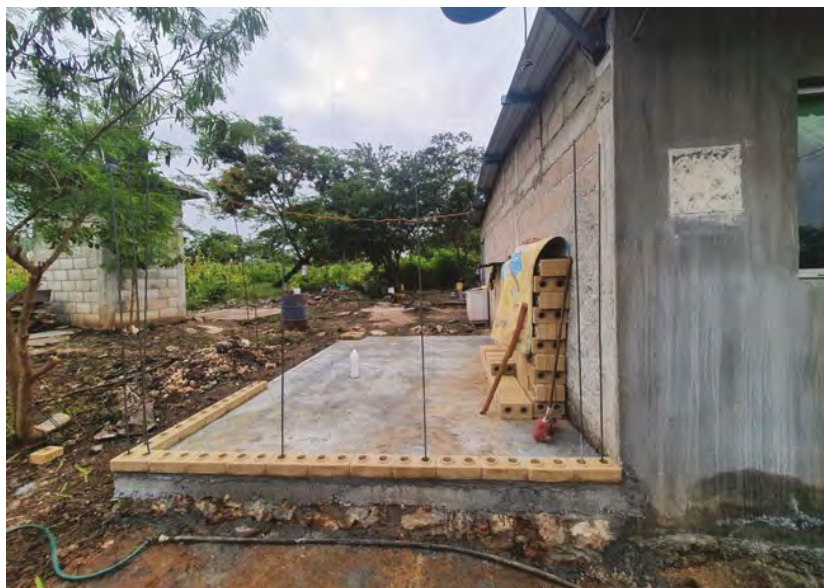
Para la ubicación de la cocina se tomó en cuenta la casa de bloques de concreto existente de la familia beneficiada, para aprovechar un muro y solo construir dos muros en forma de L con materiales alternativos. Después que se elaboraron los BTC, se procedió a la construcción de la cimentación mediante una plataforma de concreto reforzado con malla electrosoldada 6-6·10-10, debido a que en la zona es un suelo rocoso y con este sistema ya se aprovecha como piso de firme de concreto (figura 3).

**Figura 3.** Cimentación y primera hilada de BTC

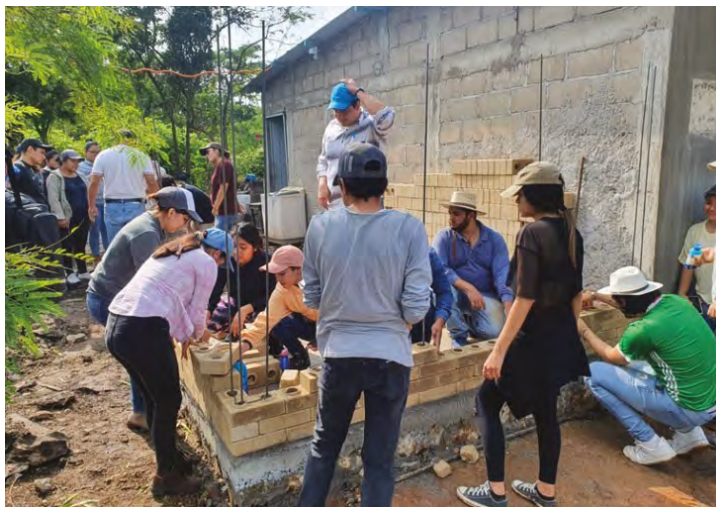
Posteriormente se construyeron los muros con el sistema de mampostería reforzada interiormente, tal y como lo establece las Normas Técnicas Complementarias del Gobierno de la Ciudad de México del 2023 (NTC CDMX 2023), es decir, con una varilla de 3/8 de pulgada a cada 75 cm de distancia colada con mortero en proporción 1:3 en los alveolos. Cabe señalar que el BTC no requiere de mortero de pegue ni recubrimiento con lo que se disminuyen costos de construcción (figura 4).

**Figura 4.** Construcción de muros de BTC con refuerzo interno

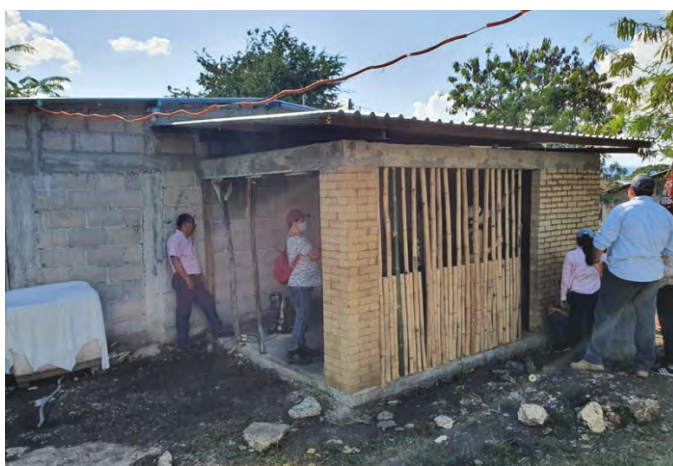
Otro material local utilizado en esta Ecocina fue el bambú, con el propósito de iluminar y ventilar el espacio. En cuanto a la cubierta se propuso que fuera de lámina con una estructura metálica para aligerar el proceso constructivo, como se observa en la figura 5.

**Figura 5.** Utilización del bambú en un muro de la Ecocina

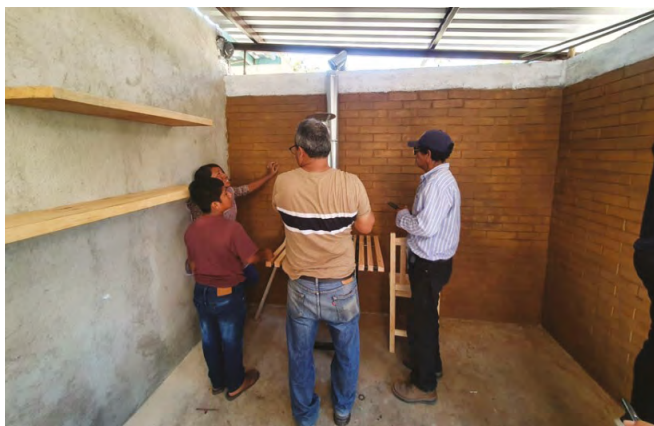
También se gestionó la donación de una estufa ecológica llamada Eco-sofía del Dr. Neín Farrera Vázquez, cuyas características son que ahorran leña y cuentan con una chimenea para expulsar los gases que produce la combustión para que no sea aspirado por la usuaria, y así evitarle un problema de salud (figura 6).

**Figura 6.** *Instalación de la estufa ecológica Ecosofía*

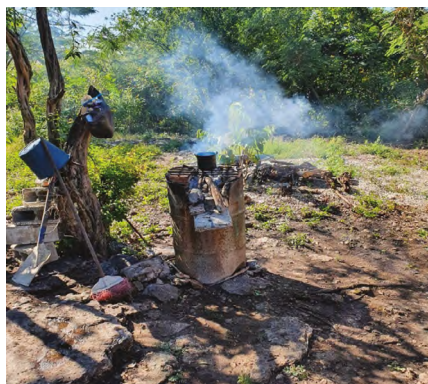
**Figura 7.** *Fogón tradicional a la intemperie*

A continuación se presentan dos imágenes del antes y después de la cocina en las figuras 7 y 8, respectivamente.

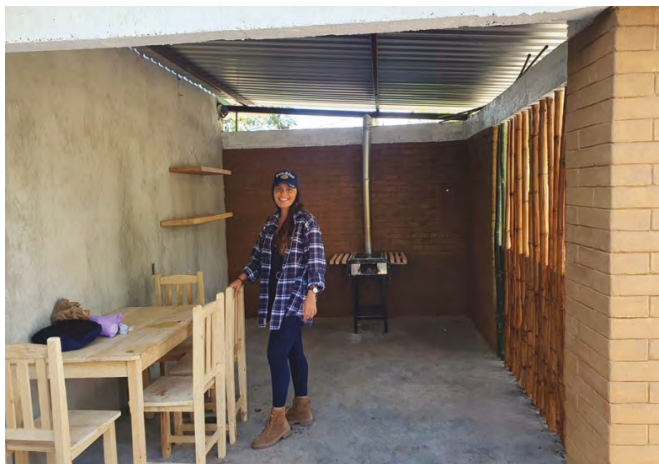
**Figura 8.** *Cocina construida con materiales alternativos y estufa ecológica*

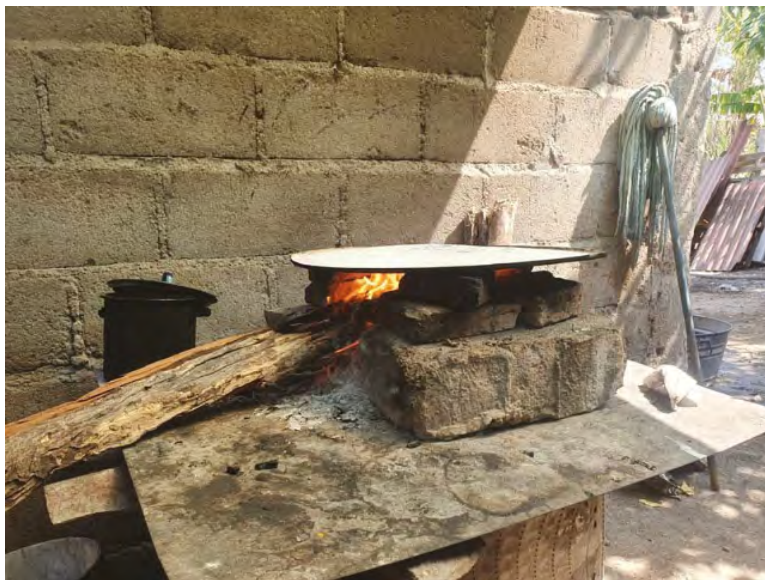
De manera similar a la construcción de la Ecocina anterior, en esta ocasión se desarrolló un trabajo conjuntamente con profesores, investigadores miembros del proyecto de investigación “Desarrollo de un modelo de producción social replicable de vivienda y hábitat (321260)” y alumnos del sexto semestre de la Facultad de Arquitectura de la UNACH. En cuanto a la familia seleccionada para la Ecocina, cuenta con una jefa de familia de la tercera edad, quien lamentablemente ya presenta problemas en los pulmones por el tiempo que lleva cocinando con leña en un fogón abierto formado por bloques de cemento y un comal metálico encalado para que no se peguen los alimentos a la hora de cocinar. El lugar donde cocinaba la beneficiaria, como suele suceder en muchas comunidades rurales de Chiapas y de México, es un lugar inadecuado por no tener un control de los gases expulsados por la quema de combustible, por lo que los aspiran por las personas que hacen uso de ellos (figura 10).

**Figura 10.** *Fogón tradicional ineficiente*

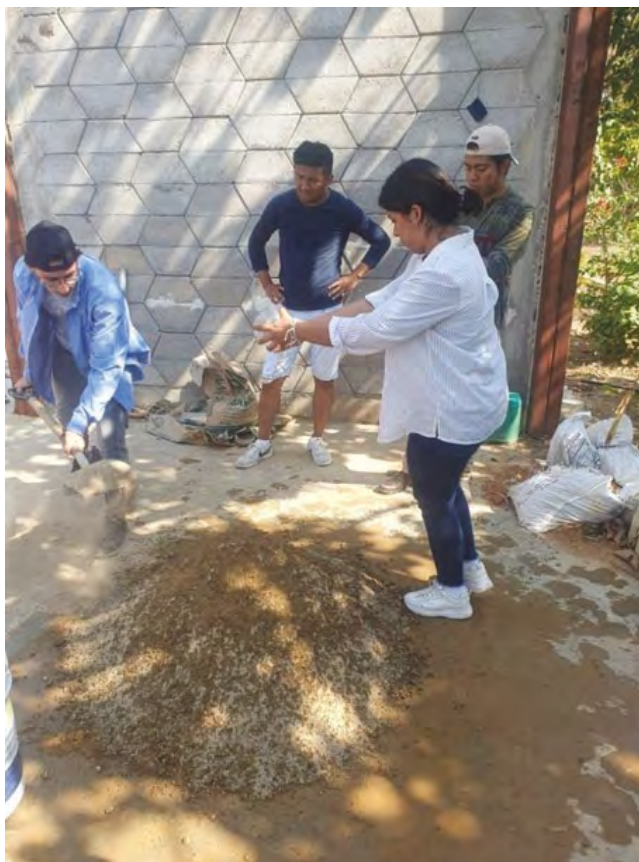
Uno de los materiales alternativos encontrados en la zona de estudio fue un suelo arcilloso, por lo que se optó utilizar la tecnología de bloque de tierra comprimido (BTC), debido a sus características, descritas anteriormente, y además, por sus dimensiones de 7 cm · 12.5 cm y 25 cm. Esto nos genera un muro que ocupa poco espacio y no produce desperdicio por ser modulado a la medida del material, no requiere mortero de pegue y tampoco recubrimiento, lo que lo hace más viable económica y ambientalmente. El BTC fue elaborado por los alumnos del 6° semestre, previa capacitación por los profesores encargados, como se observa en la figura 11. Posteriormente la fabricación de los BTC estuvo a cargo de los propios alumnos aplicando la teoría de aprender haciendo como se observa en la figura 12.

**Figura 12.** *Elaboración de BTC por parte de los alumnos*

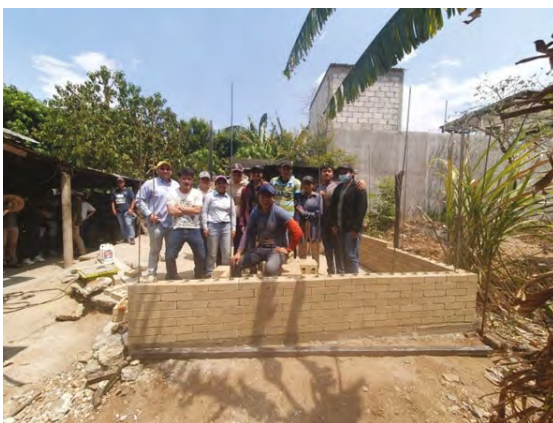
En cuanto al proceso constructivo de la cocina, la cimentación se realizó mediante una plataforma de concreto reforzado con malla electrosoldada 6-6·10-10, y con este sistema ya se aprovecha como piso de firme de concreto. En la construcción de los muros de BTC, se utilizó el sistema de mampostería reforzada interiormente colocando acero de refuerzo en esquinas, remates de muro y a cada 75 cm con varilla de acero de 3/8 de pulgada, tal y como lo establece las NTC CDMX (2023) (figura 13).

**Figura 13.** *Proceso constructivo de los muros de BTC*

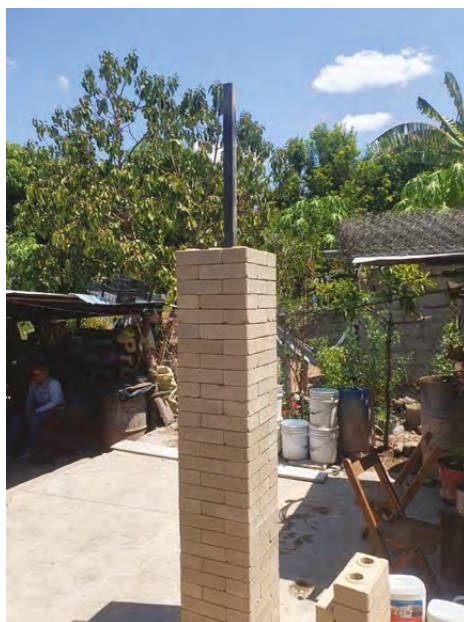
Para la construcción de la columna, se utilizó como refuerzo una estructura de PTR de 4" · 4" y recubierta de BTC como se observa en la figura 14.

**Figura 14.** *Proceso constructivo de columna con PTR y recubierta de BTC*

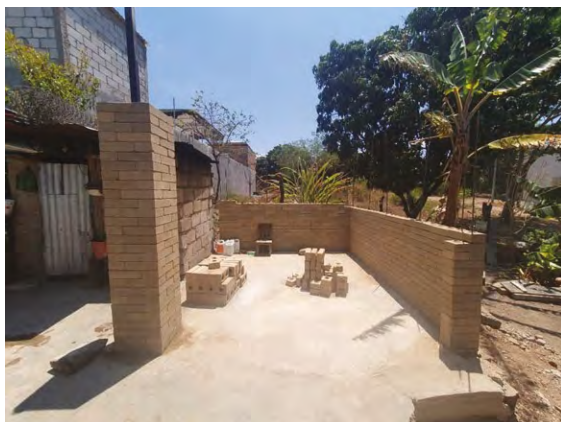
En la figura15 se observa el avance que se tiene con los muros y la columna de BTC.

**Figura 15.** *Avance de la construcción de la Ecocina*

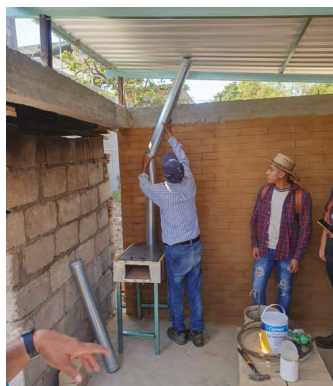
Para esta Ecocina, también se gestionó la donación de una estufa ecológica Ecosofía, a través del Dr. Neín Farrera Vázquez. Este tipo de estufa es capaz de ahorrar hasta un 60 % en el uso de la leña y emite sus gases se mandan hacia afuera de la cocina, mediante una chimenea para que no sea aspirado por la usuaria y así evitarle más problemas de salud (figura 16).

**Figura 16.** *Instalación de estufa ecológica Ecosofía*

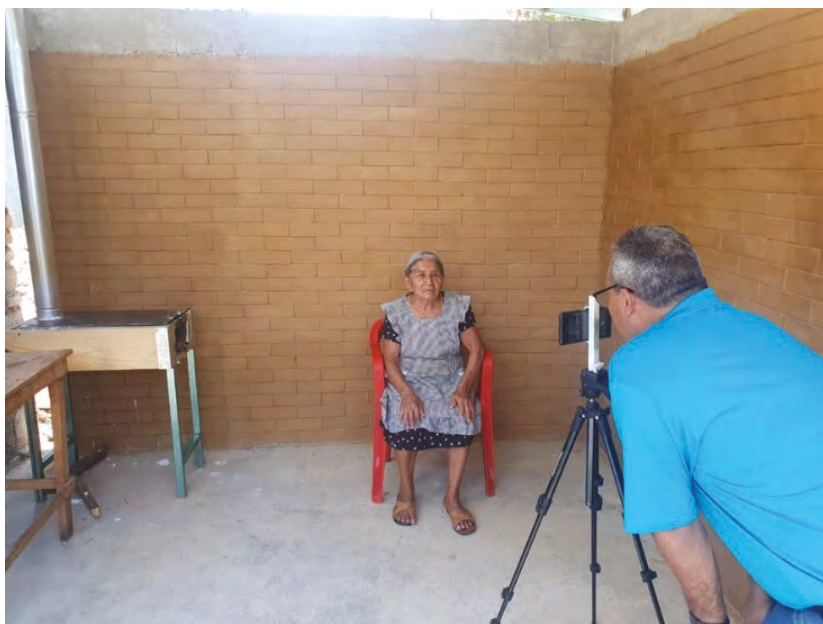
La Ecocina se concluyó con una cubierta ligera con estructura para una beneficiaria jefa de familia y adulta mayor (figura 17).

**Figura 17.** *Ecocina construida con materiales alternativos y estufa ecológica para adulta mayor*
